Informe de seguimiento de actuaciones en el periodo Post-LIFE

M1.: Seguimiento de acciones de restauración en las
áreas objeto del Proyecto LIFE Territorio Visón.

Abril 2021

**LIFE TERRITORIO VISÓN LIFE09
NAT/ES/000531**

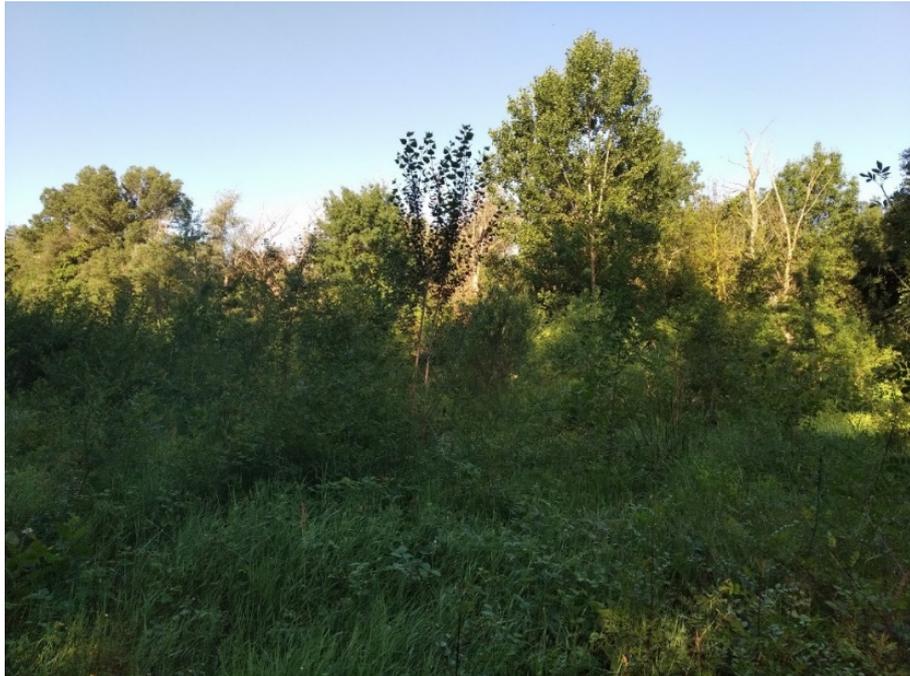
Imagen 3: Situación actual de la plantación realizada en Soto Sequero (Mérida). Las plantas se desarrollan adecuadamente alcanzando en algunos casos hasta 2-3 metros de altura, con una ocupación elevada de la superficie del soto.

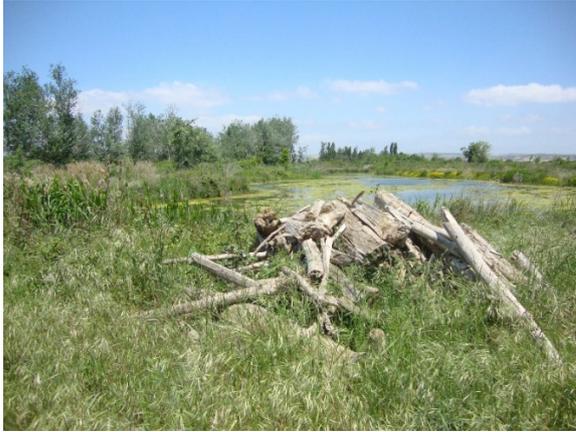
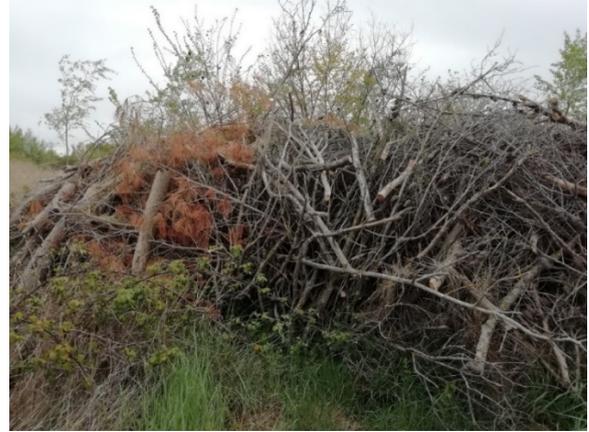
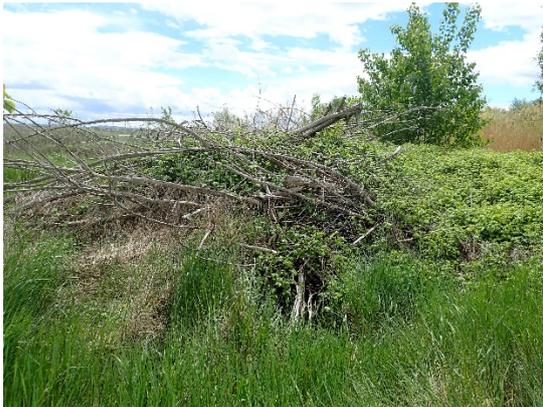
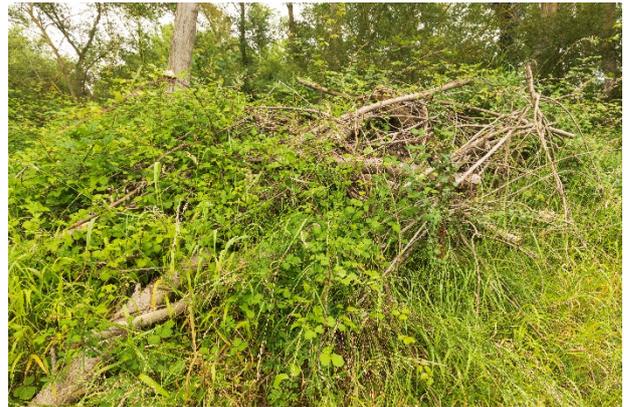
En algunos de los refugios creados la cobertura de ramas había sido arrastrada por el río en las crecidas, ya que la red de cuerda de anclaje estaba deteriorada. Además, en otros casos se consideró necesario mejorar/incrementar la cobertura de zarza de los refugios y su conexión con los humedales o cauces de agua próximos.

Imagen 4: Fases de construcción y reparación de los refugios de visón europeo.

El trabajo desarrollado en el Post-LIFE consistió en el relleno de los huecos de mayor dimensión con ramas y el aporte de una nueva capa exterior de ramas de tamaño fino y medio. Las ramas deben tener un diámetro de entre 5-30 cm y 0,5-2 metros de longitud y se colocan de forma que el refugio quede completamente cubierto. Encima de las ramas se añade otra capa, esta vez con restos de carrizo.

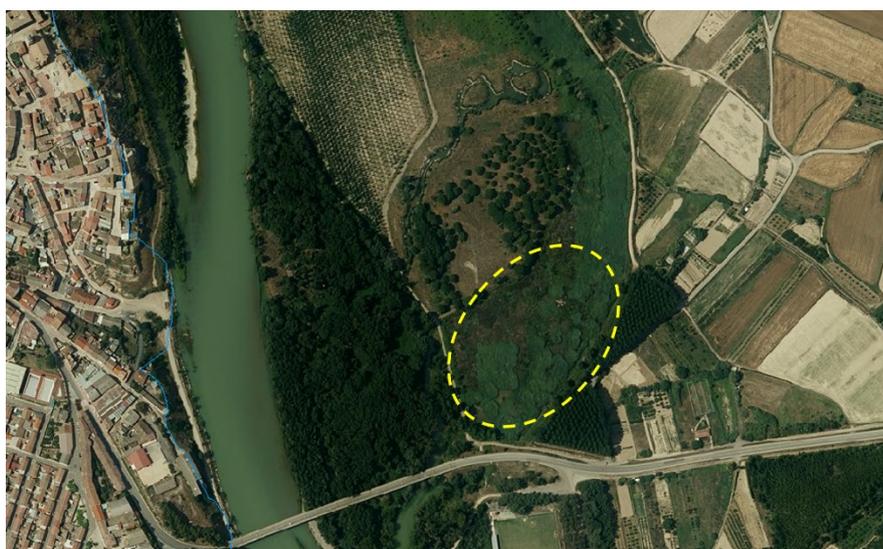
En los últimos años se ha dado un importante desarrollo del carrizal, como puede observarse en la figura adjunta a continuación, ocupando gran parte de lo que era la lámina de aguas libres (interior del óvalo amarillo). De hecho, el carrizal ha crecido y ha rodeado y ocultado los refugios flotantes.

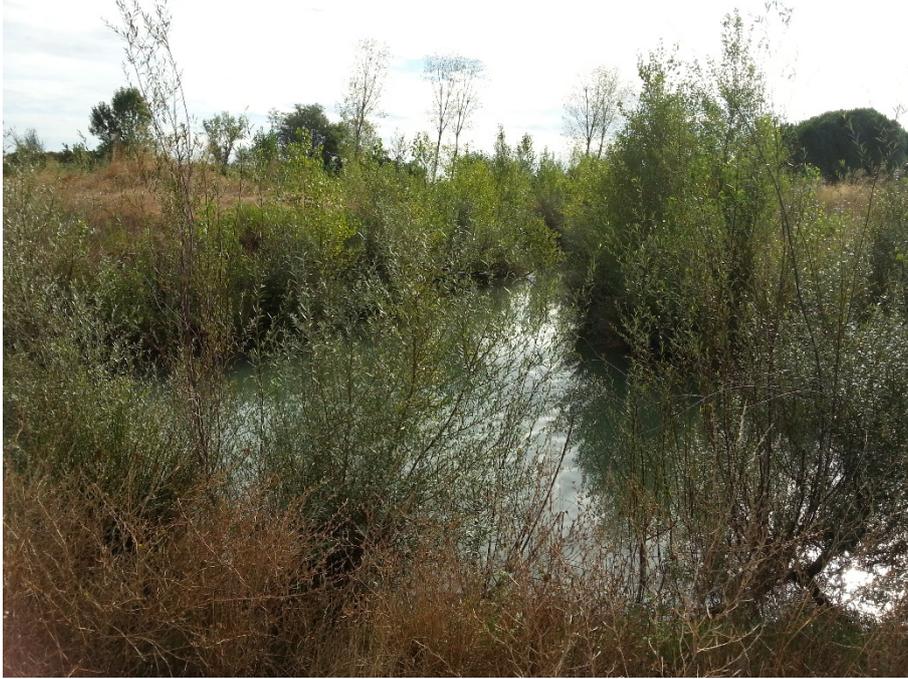
En Milagro (Soto la Higuera) se realizó el estaquillado de la orilla perimetral de uno de los humedales (Imagen 6). El resultado de estos trabajos ha sido desigual, en algunos tramos las estaquillas arraigaron adecuadamente, en cambio en otros no, aunque, en general, la cobertura de la vegetación ha aumentado de forma notable en el conjunto del perímetro del humedal.

Imagen 6: En Milagro, se realizaron trabajos de estaquillado en la zona de Soto la Higuera. En este humedal, la cobertura de la vegetación ha adquirido una entidad importante (Foto de 2020/09/01).

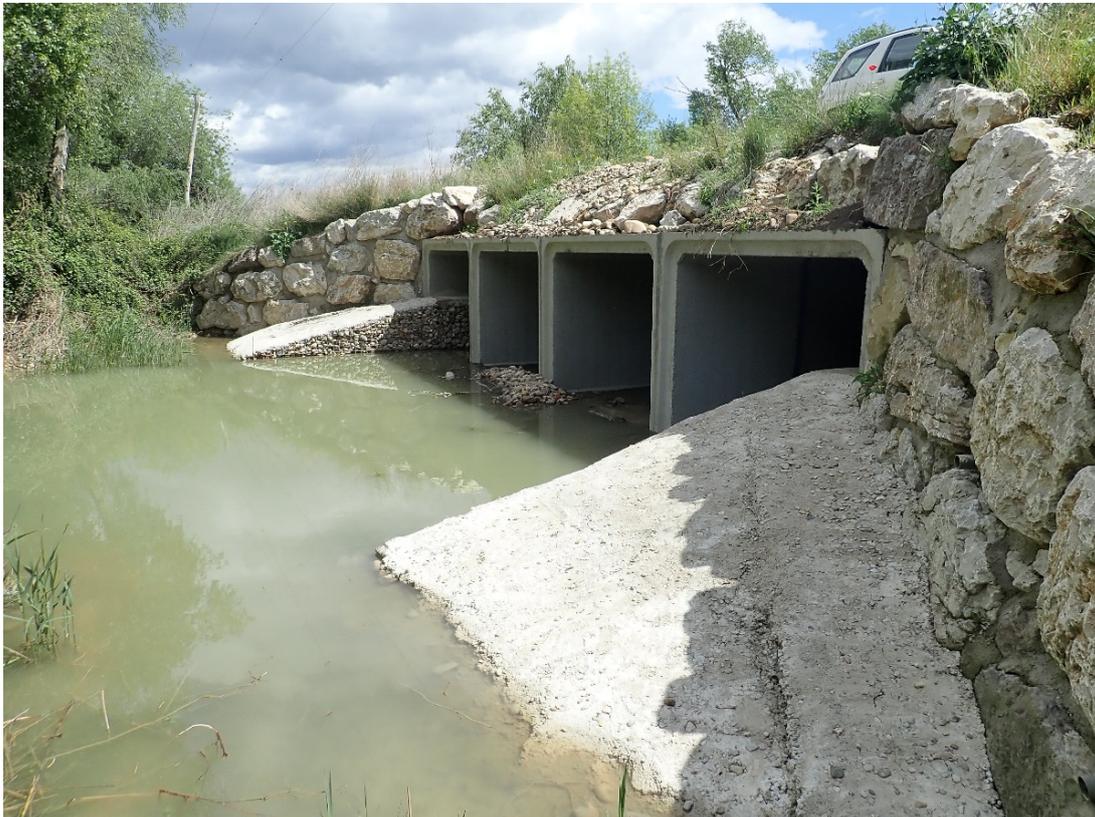
Imagen 11: Aspecto actual de los pasos de fauna de Soto la Muga (Peralta). Se observan los cuatro marcos de hormigón y las estructuras creadas en los dos marcos laterales para habilitar el paso de fauna. Se trata de una de las actuaciones más exitosas de las realizadas en el periodo Post-LIFE.

La adecuación como paso de fauna se realizó mediante la creación de rampas de acceso y salida a base de gaviones rígidos contruidos mediante malla electro soldada y rellenos de cantos rodados. La banqueta del interior del paso está construida del mismo modo. Las rampas, recibidas con hormigón y grava, conectan de manera continua las orillas del sistema lagunar con la banqueta interior. La banqueta, recibida con hormigón, cuenta con una anchura de 60 cm y dispone de un hueco libre al techo del marco de 93 cm.

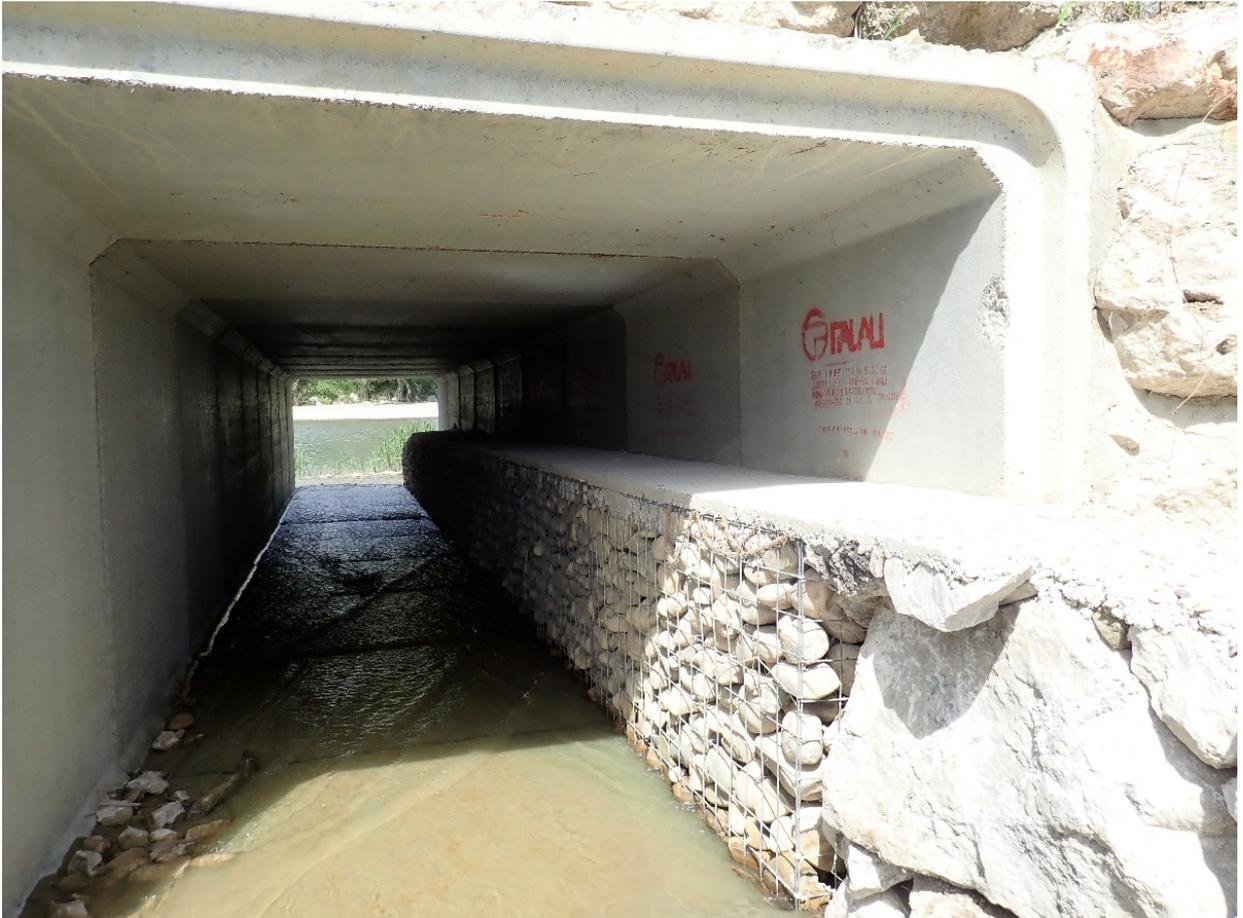
Imagen 12: Pasos de fauna de Soto la Muga (Peralta), vista de las rampas de acceso y su conexión con la rampa que comunica la pasarela con la orilla.

Las estructuras creadas se mantienen en un estado favorable en la actualidad. Su idoneidad como paso de fauna ha quedado recogida en el informe específico sobre los pasos de fauna de territorio visión (GAN-NIK 2021), habiéndose comprobado su por parte del visión europeo.

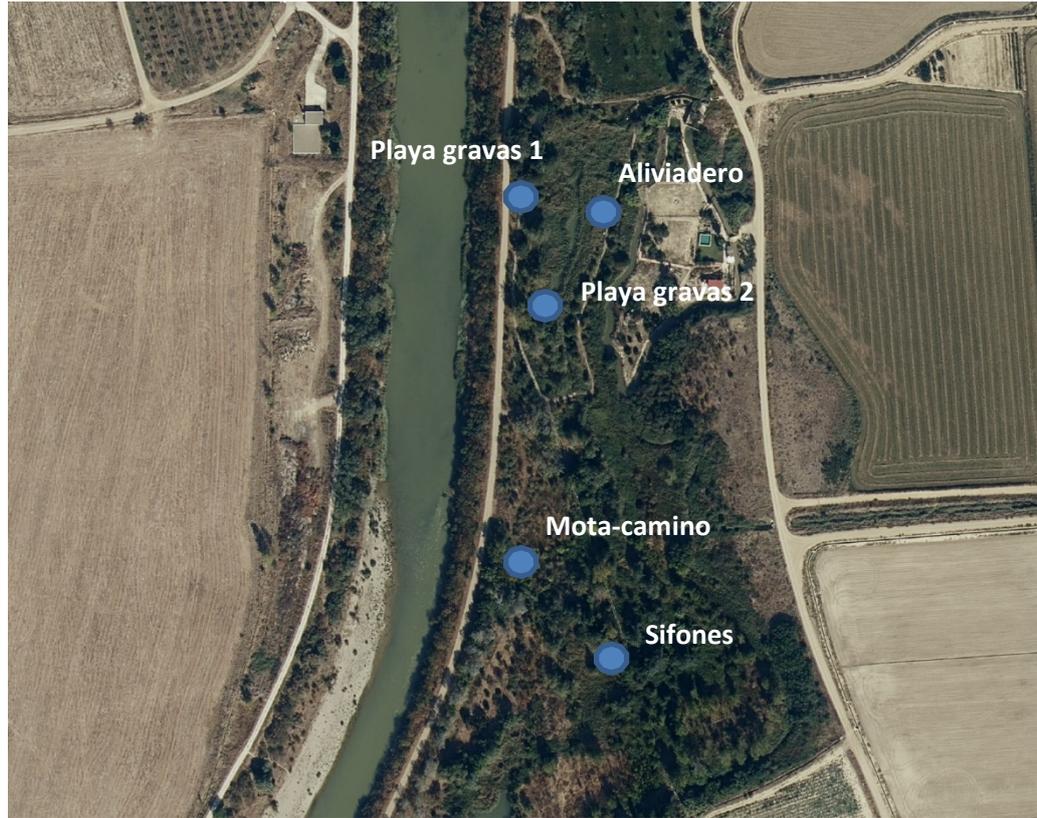
Imagen 13: Detalle de las principales actuaciones desarrolladas en Soto Bajo en 2020.

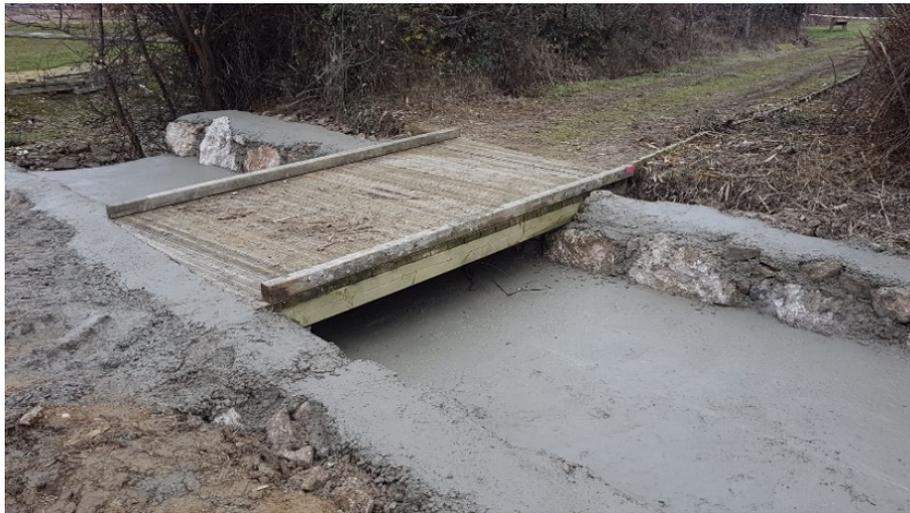
La solución temporal de 2019 requería un replanteamiento de cara a dar viabilidad al funcionamiento del sistema a largo plazo. Además, el deterioro progresivo de la estructura ponía en peligro la pasarela de madera que recorre todo el perímetro de las dos primeras balsas de

Imagen 14: Aspecto final del aliviadero y de la pasarela peatonal adaptada una vez finalizada la obra.

En primer lugar era preciso retirar la pasarela y la estructura instalada provisionalmente en 2019. Posteriormente, todos los hormigones y piedras de la estructura antigua se colocaron en la parte inferior, y se rellenó con piedra de voladura traída de cantera. Finalmente se hormigonó todo el conjunto dándole en la parte superior forma de canal hormigonado. Una vez finalizada la obra, el canal hormigonado tiene algo más de 3 m de anchura y una altura de desagüe de unos 30 cm en la pasarela de madera, mientras que la cota de alivio del agua, de salida, se conserva como estaba anteriormente, de forma que no cambia el sistema de llenado/vaciado del humedal (Imagen 13, Imagen 14).

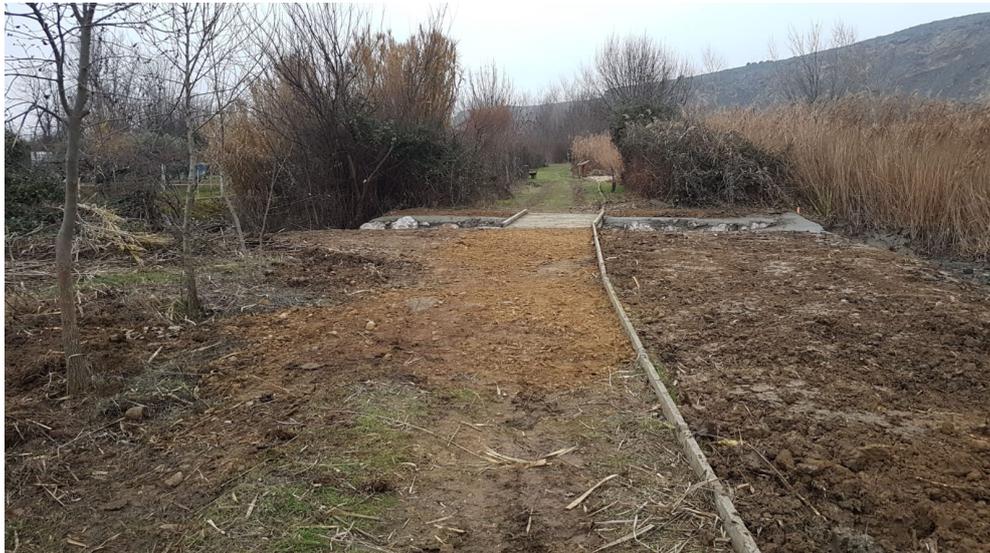
Imagen 15: Al fondo de la imagen se observa el aliviadero reparado. A la derecha de la foto, se han eliminado cañas (*Arundo donax*), se ha colocado el plástico y sobre él se ha vertido tierras.

Durante la ejecución de estos trabajos se ha aprovechado para la retirada de varios individuos de caña (*Arundo donax*), especie exótica invasora, así como para el arreglo de la tajadera principal de agua del humedal.

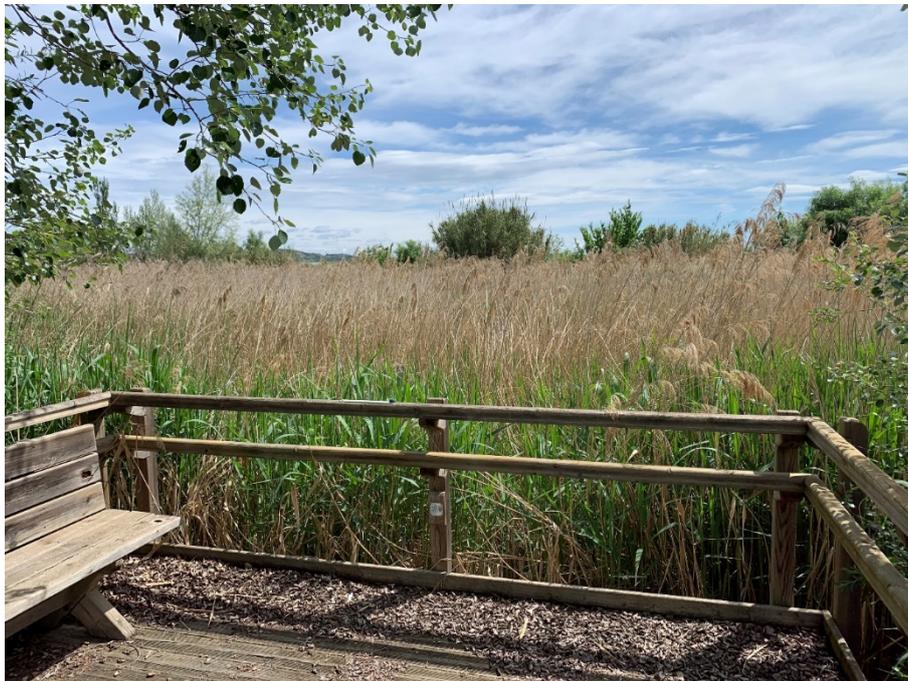
Imagen 16: El carrizal impedía la visión de la lámina de agua desde el observatorio del sendero peatonal adaptado de Soto Bajo (imagen incluida en la memoria de mejoras de 2020, GAN-NIK 2020).

El sendero circular adaptado de la primera balsa de Soto Bajo, cuenta con un mirador originalmente diseñado para observar la lámina de agua (LIFE GERVE). Con el paso de los años, el desarrollo de una densa masa de carrizo en las orillas de este humedal dificultaba que los visitantes pudieran observar la lámina de agua y el mantenimiento mediante desbroces resultaba inviable. Por lo tanto, el objetivo de la acción de mejora de orillas consistía en reducir la densidad de carrizo en un tramo de orilla lo suficientemente amplio para garantizar la visibilidad desde el mirador. Para ello se aportaron gravas en dos tramos de orilla, con el fin de frenar el crecimiento del carrizo.

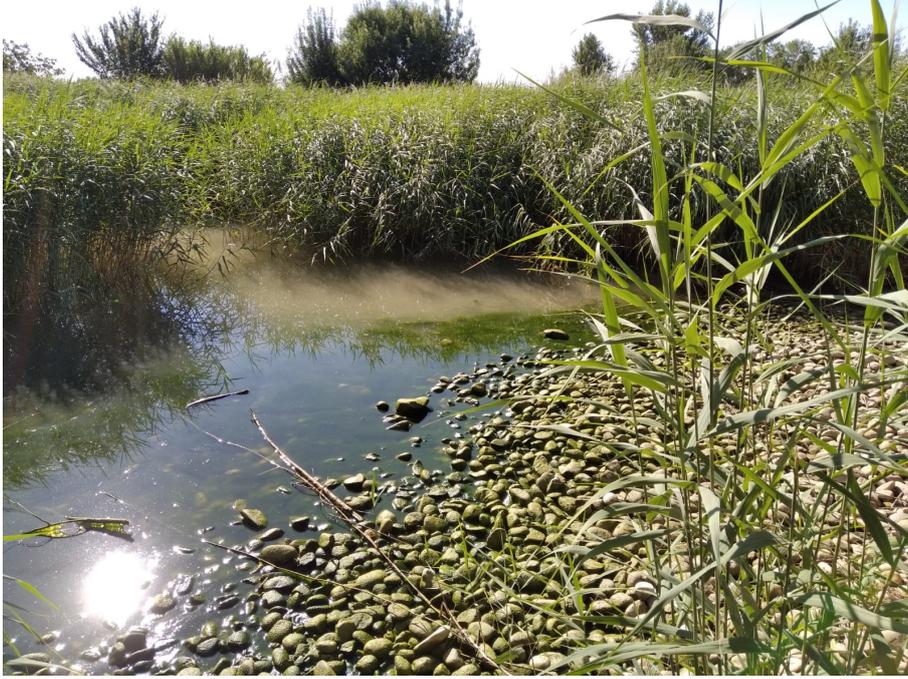
El aporte de gravas en los dos tramos de orilla del primer humedal de Soto Bajo, ha permitido controlar el desarrollo del carrizal, y por lo tanto, ha mejorado la visibilidad de la lámina de agua desde los puntos de observación. Así mismo, ha supuesto una diversificación de las comunidades vegetales de las orillas.

Imagen 17: Mediante la acción de aporte de gravas se ha conseguido frenar el crecimiento del carrizal, de forma que la lámina de agua vuelve a ser visible desde el mirador del sendero peatonal (Soto Bajo, Falces).

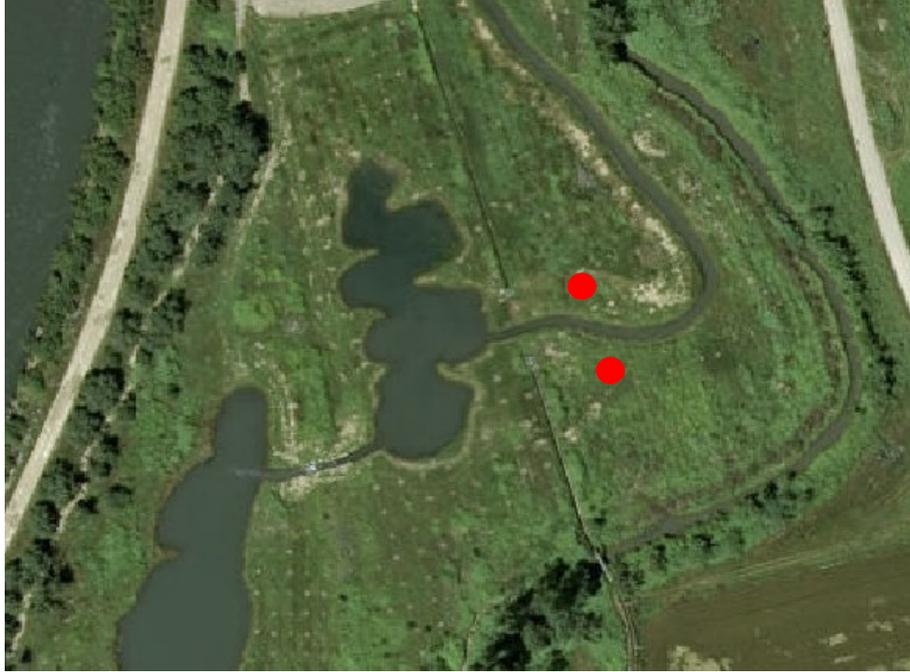
Imagen 18: Foto aérea de 2008 donde se aprecia con claridad el punto de cruce entre la acequia de riego y el canal que conecta las balsas de Soto Bajo creadas en el proyecto LIFE GERVE. Los puntos rojos identifican la ubicación de las dos arquetas.

Aunque en su momento esta infraestructura se consideró adecuada para poder compaginar la creación del sistema de balsas y el mantenimiento del uso de la chopera, posteriormente se planteó la conveniencia de reparar el sifón con el fin de prevenir la mortalidad de fauna, ya que, entre otros argumentos, el sistema de balsas de Soto Bajo se había ido convirtiendo en un espacio importante para el visón europeo y el sistema de rejillas se consideraba insuficiente para evitar la mortalidad de fauna. Además, se habían realizado acciones para reparación de sifones en otros puntos de Navarra que podrían aplicarse en este sifón de Soto Bajo.

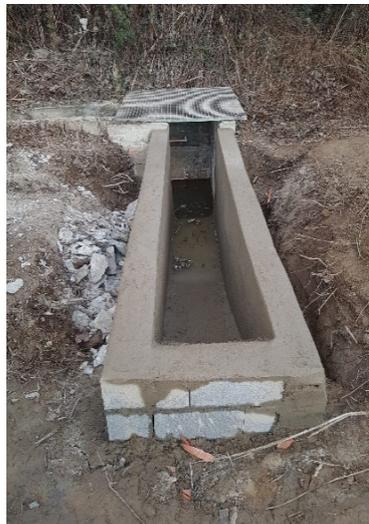
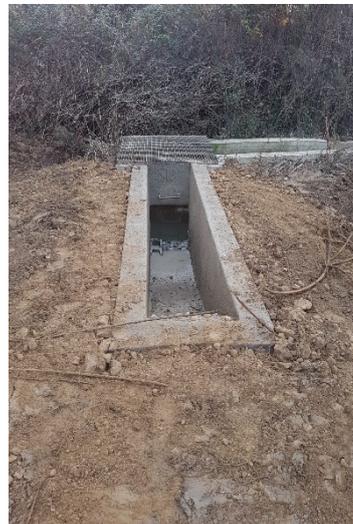
Imagen 19: Imágenes de la onstrucción con bloques de la nueva pared del sifón (izquierda) y acabado de la rampa de salida del sifón (derecha).

Los trabajos consistieron en modificar completamente una de las paredes verticales de cada una de las arquetas que componen el sifón. La pared vertical se sustituyó por una rampa de hormigón, en la que se añadieron cantos rodados con el fin de lograr una mayor rugosidad. Así, se consigue una vía de escape para la fauna. Las dificultades de acceso y de la propia zona de trabajo dificultaron realizar la obra de acuerdo al diseño inicial, planeado según las directrices para la conservación del visón europeo y sus hábitats (GAN 2008), sin embargo, se considera que la situación ha mejorado de manera notable con respecto a la situación de partida. En la memoria de mejoras 2020-2021 (GAN-NIK 2020) y el informe de fin de obra se puede consultar con mayor detalle las características de la actuación.
