## Proyecto de recuperación del espacio fluvial y creación de hábitat de visón en Soto de Manolo, TM Caparroso.

LIFE + Territorio Visión 09NAT/ES/531

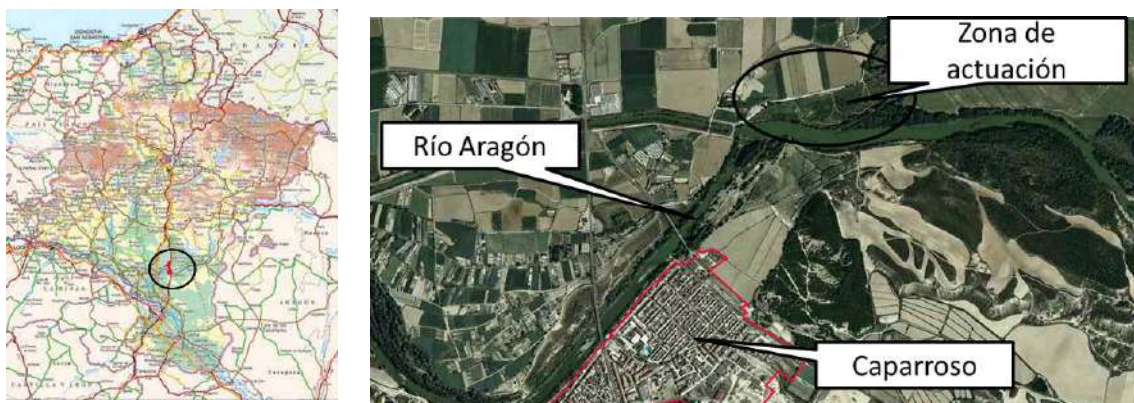
La zona de actuación se sitúa en la margen derecha del río Aragón en la confluencia del río Cidacos, justo al Este del antiguo puente de la localidad de Caparroso (Figura 2), en el término conocido como “Soto Manolo”.

Figura 1. A la izquierda ubicación de la zona de actuación en Navarra.

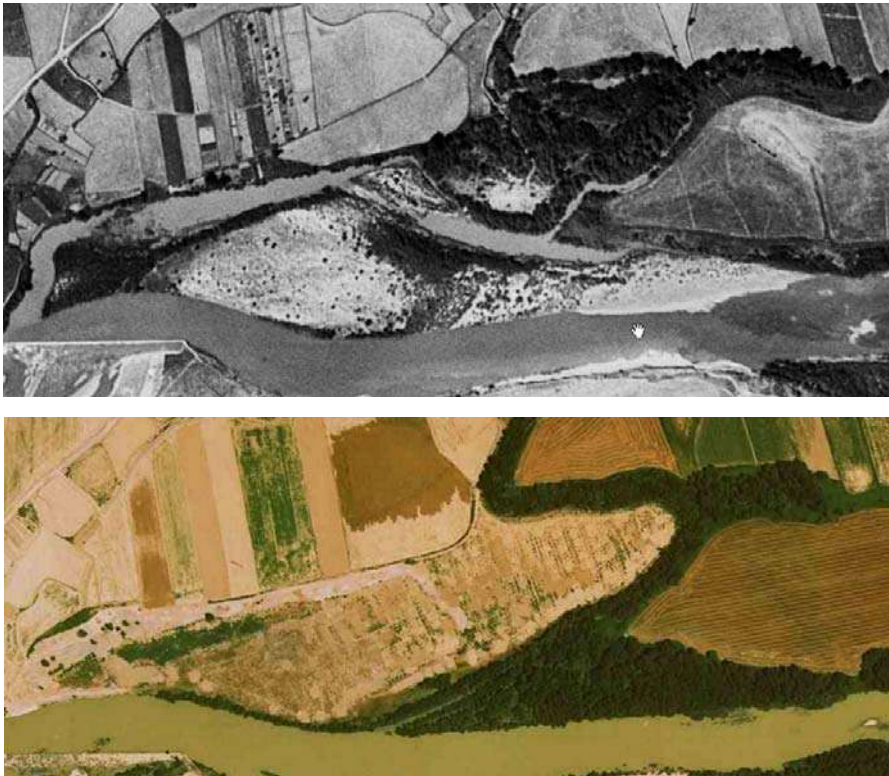
Figura 2. Transformación de isla fluvial a tierras de cultivo. De arriba abajo: año 1957 y finales años 90.

El término de Soto Manolo abarca unas parcelas de propiedad comunal de 10 hectáreas aproximadas de extensión. Se trata de una antigua isla fluvial que fue transformada a tierras de cultivo en los años 60 o 70.

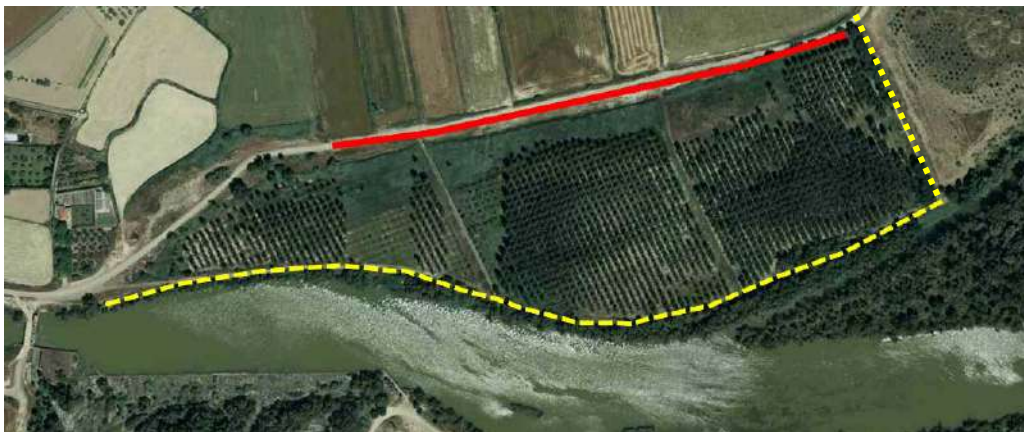
**Figura 3. Eliminación y retranqueo de motas. En línea amarilla discontinúa la mota eliminada/permeabilizada, en color rojo, la nueva mota retranqueada y construida.**

Se eliminaron 805 metros lineales de mota (Figura 3). Parte del material extraído se utilizó en la protección de un camino situado orilla adentro a entre 38 y 165 metros de la mota eliminada, aumentando así el espacio de inundación libre de motas en 8,5 has.

La eliminación y retranqueo de la mota facilita el movimiento lateral del río Aragón en crecidas. Ello permitirá la llegada periódica de propágulos de vegetación así como la naturalización de la microtopografía de la zona gracias a los movimientos ahora libres del río. Todo ello redundará en la creación de una nueva área de funcionamiento natural de 8,5 hectáreas.

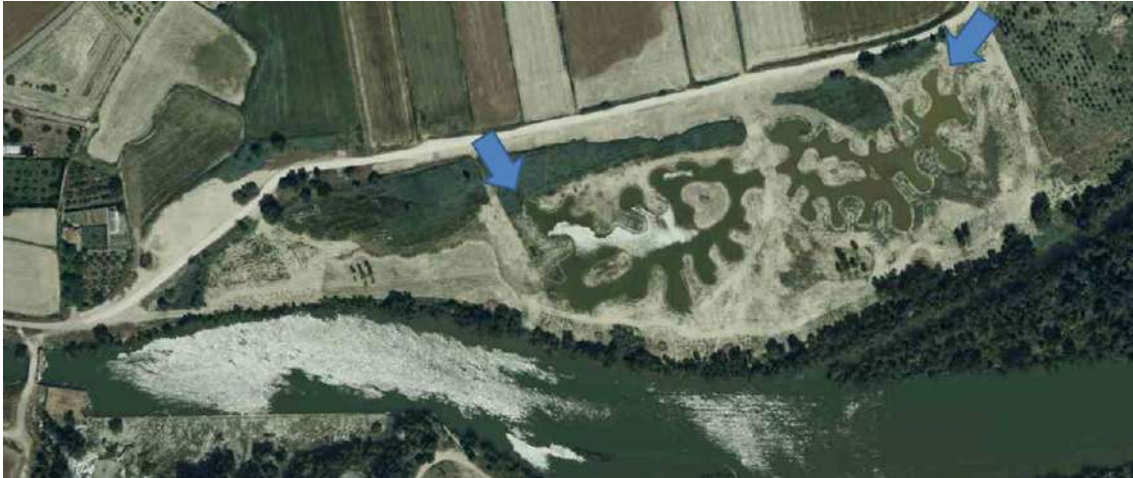
Figura 4. Se observa en la imagen las excavaciones realizadas, con aspecto muy lobulado. Las flechas azules muestran las dos entradas de agua de las que se nutren los humedales creados en el proyecto.

Tras la tala, se han realizado excavaciones en los terrenos ocupados por las choperas, creando un sistema de lagunas conectadas por canales. El área de excavación ha sido de 15040 metros cuadrados.

Las dos lagunas principales cuentan con taludes tendidos y zonas de profundidad variable. Su profundidad máxima es de aproximadamente un metro y sus taludes presentan una pendiente 4H: 1V. Se ha procedido a maximizar el perímetro de orillas a través de un aspecto “digitiforme” de las mismas. El sistema es alimentado por dos entradas de agua que proceden de retornos de regadío. Se trata de obras en hormigón que han sido naturalizadas con piedras y con una rampa que impide el que puedan ser problemáticas para los movimientos de la fauna.

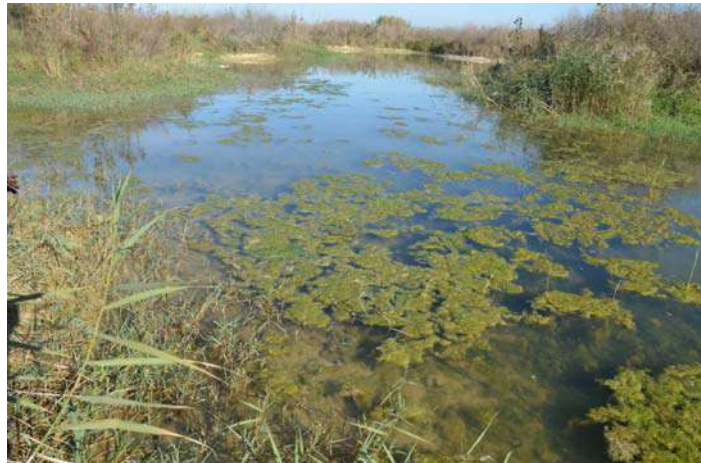
En una de las lagunas ya se ha producido un apreciable desarrollo del carrizal.

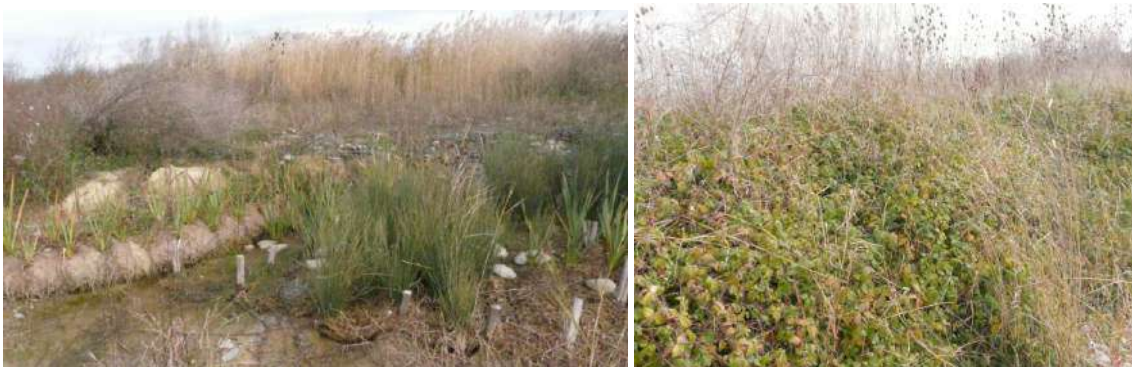
Figura 5. Detalles del estado de los plantaciones. Imagen izquierda estado de las helófitas instaladas en los biorrollos pre-vegetados. Derecha: zarzales fruto de los trasplantes directos.

Se han realizado diferentes tipos de plantaciones (1084 unidades) evitando marcos regulares y buscando la máxima naturalidad posible. También se han dejado zonas sin realizar plantación alguna, especialmente entre las graveras próximas a los humedales y en las formaciones de carrizo ya instaladas. De forma resumida se han trabajado los siguientes tipos de plantación:

- Rodales de alisos (*Alnus glutinosa*) en la orilla tras la eliminación de la mota.
- Rodales de zarza (*Rubus sp.*) para proporcionar cobertura a los movimientos entre los refugios de visón europeo (ver más adelante).
- Bandas de restauración de sauce (*Salix eleagnus*, *S. purpurea* y *S. frágilis*) y bordes de humedales (entre los humedales y el río).
- Bosquetes de álamos y orlas arbustivas.
- Trasplante directo de carrizos (*Phragmites australis*) de los carrizales existentes dentro del ámbito de la obra.
- Plantaciones específicas en las zonas más vulnerables de entrada de agua en los canales mediante el uso de biorrollos prevegetados. Las especies principales han sido *Iris pseudocorus*, *Scirpus lacustris*, *S. holoschoenus* y *S. maritimus*.

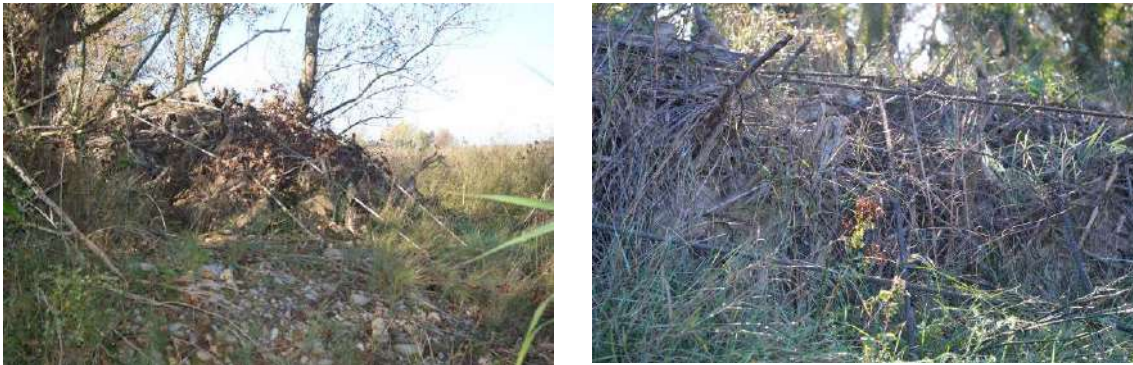
Figura 7. A la izquierda imagen de uno de los refugios. A la derecha, detalle de los amarres para evitar su arrastre en crecidas.

Se han construido nueve refugios para visón europeo, consistentes en un diseño de puntos altos de acúmulos sucesivos de tocones, ramas gruesas, ramas más finas y una capa superior de tierra. Todo el conjunto se amarra finalmente al sustrato mediante sogas para evitar que sea arrastrado por crecidas del río. Estos refugios pueden ser utilizados también por la nutria paleártica.

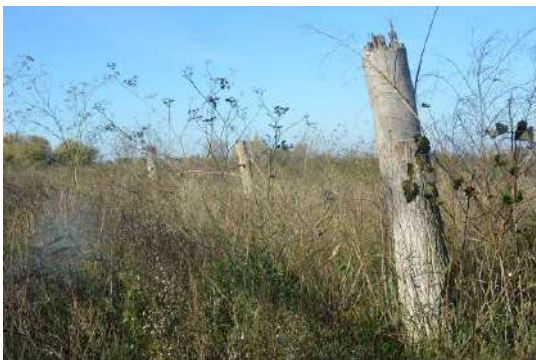
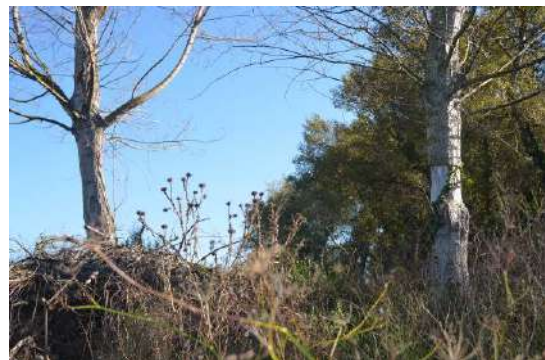
Figura 8. Chopos anillados. A la izquierda partidos por el viento a la altura del anillado. A la derecha dos ejemplares anillados y ya secos en pie en el invierno de 2014.

Se han anillado seis ejemplares de chopo para mitigar el efecto de la tala de las 6,31 hectáreas de choperas y aumentar la disponibilidad de árboles senescentes o muertos para nidificar y alimentarse principalmente por parte de los pícidos.

Se trata de una medida específica para los pícidos y especialmente diseñada para el pico menor. En todo caso, y tras los resultados de la monitorización llevada a cabo en este y otro proyecto (Mélida), se ha revelado como más efectivo la implantación de *snags* o troncos en pie desramados, ya que son menos susceptibles de caída o rotura.

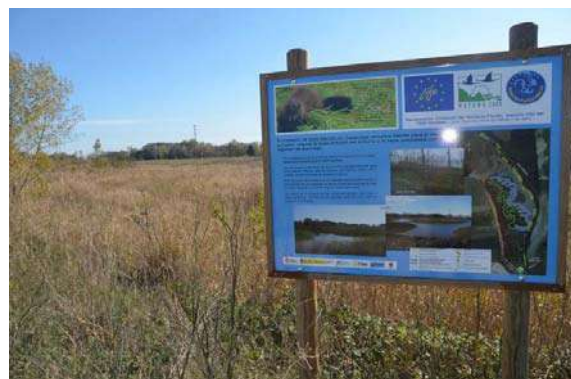
Se ha instalado un cartel explicativo de las obras realizadas, de 120 x 90 centímetros
