PROYECTO DE RECUPERACIÓN DEL ESPACIO FLUVIAL Y MEJORA DE HÁBITATS DE INTERÉS EN EL T.M DE CARCASTILLO

LIFE + Territorio Visión 09NAT/ES/531

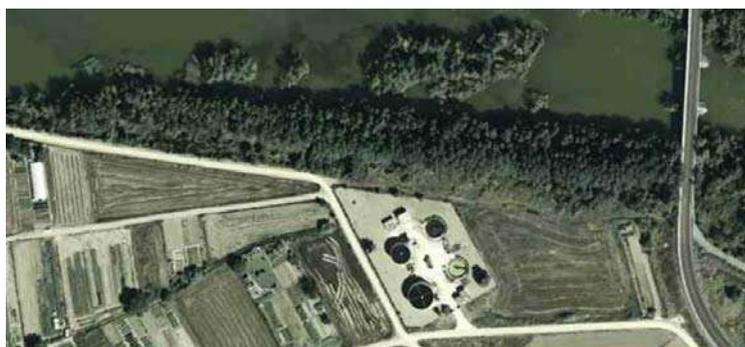
Se trata de una estrecha parcela pegada al cauce del Aragón anexa a una zona de huertas y a la depuradora de RSU de Carcastillo. Las actuaciones previstas se van a desarrollar sobre una superficie aproximada de una hectárea. Se encuentra ocupada por una plantación mixta y densa de plátanos (*Platanus orientalis*) y chopos clónicos (*Populus sp.*).

Figura 2. Ubicación y entorno del área de trabajo de la zona de La Chopera.

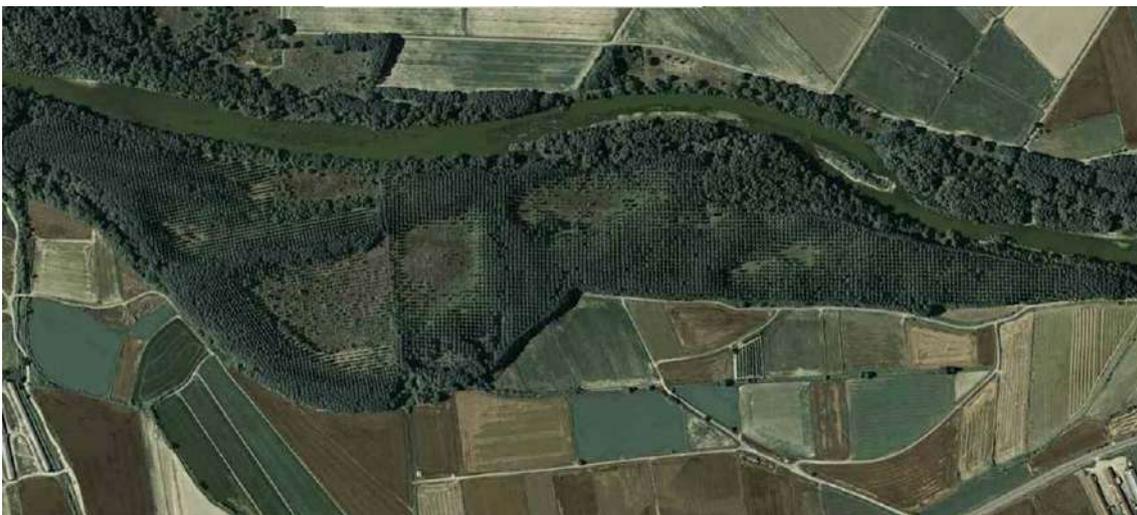
Esta área es de mayor complejidad, abarcando un área de 22,79 hectáreas. Se trata de un área dedicada al cultivo de chopo que ha sustituido a las originarias formaciones de ribera y diferentes zonas de depósito de sedimentos del río Aragón (Figura 3). Muchas de las choperas eran de calidad mediocre, al menos en buena parte de su extensión y cuando coincidían con antiguas graveras. Estas choperas se hallaban protegidas por la correspondiente mota que recorría antes de la actuación la práctica totalidad de la orilla en la margen izquierda del río Aragón.

Figura 3. Ubicación y entorno del área de trabajo de La Biona.

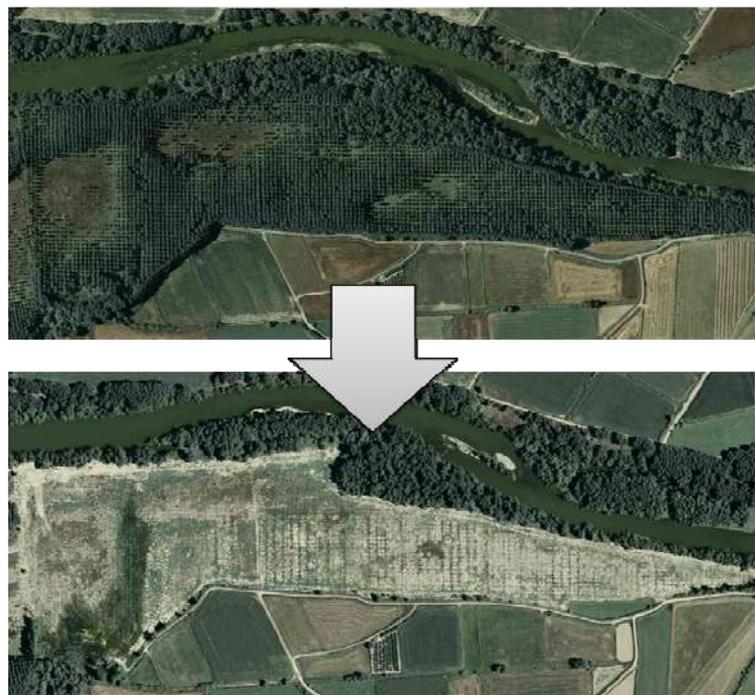
Figura 5. Eliminación de choperas. En la imagen superior, La Biona antes de la corta de las choperas (2013) y en la imagen inferior la zona tras las talas y el destocoado (2015). Se observan algunas áreas en las que se están ya desarrollando hábitats de interés (ver Figura 7).

Las choperas del polígono 1 (La chopera) ocupan 1,06 hectáreas. Se trata de una formación mixta de chopos híbridos y *Platanus orientalis* mientras que las choperas de la zona de la Biona ocupaban 22,79 hectáreas.

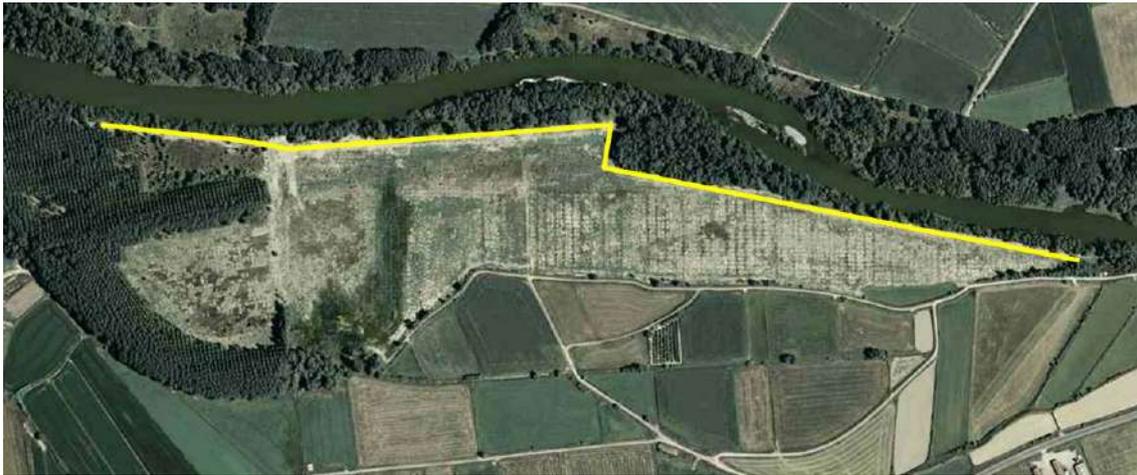
Figura 6. La línea amarilla marca la mota eliminada en La Biona, Carcastillo (longitud=1450 m.l.)

Se ha eliminado en la zona de La Biona una mota de 1450 m.l. lineales de longitud y 1,5 metros de altura que protegía las choperas desaparecidas (Figura 6). De esta manera se gana una llanura de inundación de 31,37 hectáreas. Se reconecta también la zona de trabajo con el bosque de ribera de La Biona, en un buen estado de conservación y que constituye un espacio protegido (Enclave Natural).

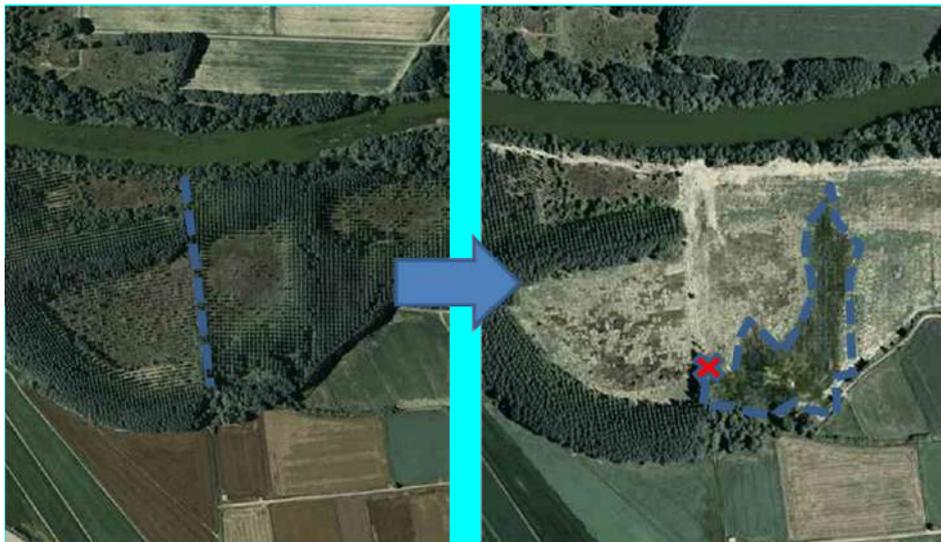
Figura 7. A la izquierda ubicación del escorredero antes de las actuaciones. A la derecha puede observarse la creación de una zona somera inundada de 2,5 hectáreas tras el bloqueo del drenaje.

Se ha procedido al bloqueo/taponamiento de un escorredero (drenaje) en la parte occidental de La Biona (Figura 7) con la intención de crear una nueva zona húmeda de 2,5 hectáreas.

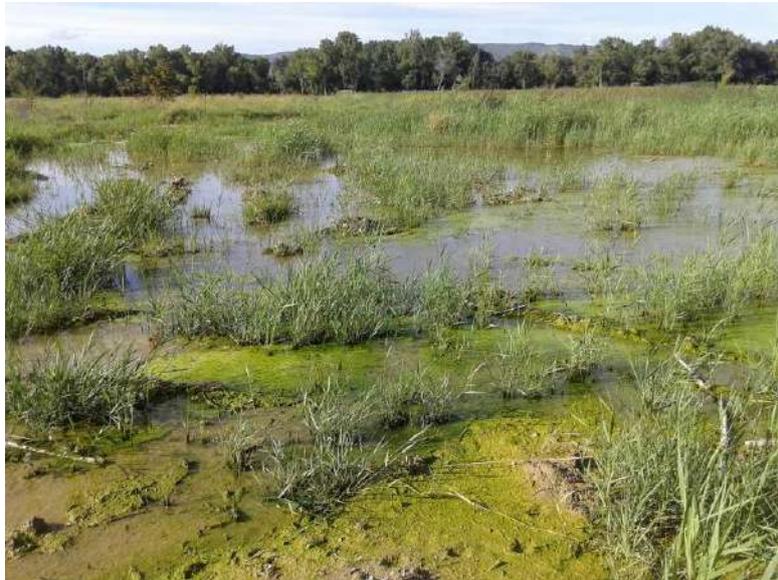
Figura 8. Zona encharcadiza de 2,5 hectáreas surgida en el verano 2014 tras el taponamiento del drenaje en La Biona.

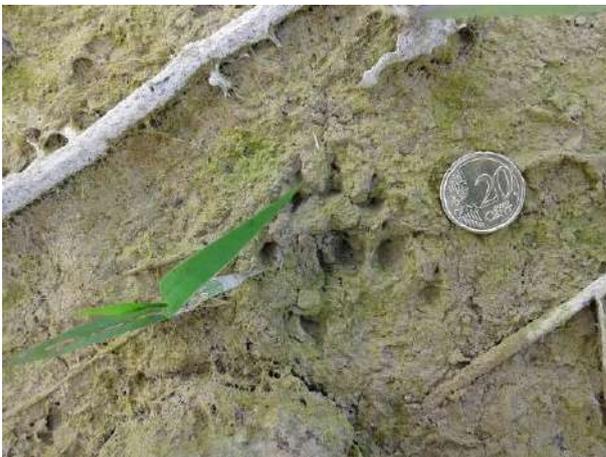
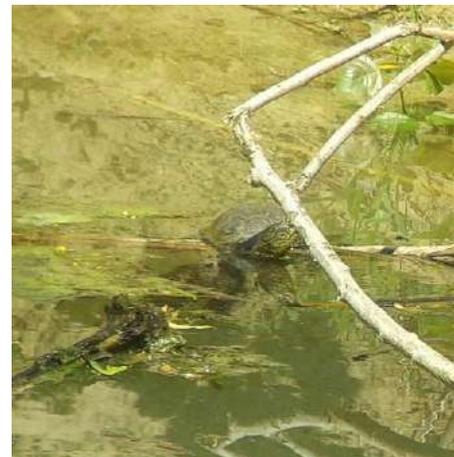
Figura 9. A la izquierda, huellas de visón europeo en la nueva zona encharcadiza creada en La Biona. En la imagen de la derecha, Galápago europeo soleándose en Carcastillo.

En el momento actual, 2015, el espacio de mayor interés es el nuevo humedal creado, ya que se ha detectado la reproducción de anfibios en el mismo (*Rana perezii*), y la presencia de cangrejo rojo, así como una gran explosión de odonatos. En este humedal se detectan ya huellas de nutria y de visón europeo (Figura 9). También es prospectado habitualmente por aves acuáticas (limícolas y ardeidas).

Esta nueva área encharcadiza se conecta con una antigua madre del río que cuenta con una pequeña zona de aguas libres que se encontraba muy umbría debido a la presencia de grandes pies de chopo clónicos. Éstos se han eliminado para permitir una mayor insolación. Tras los trabajos se han detectado hasta tres individuos de galápago europeo soleándose en la misma.

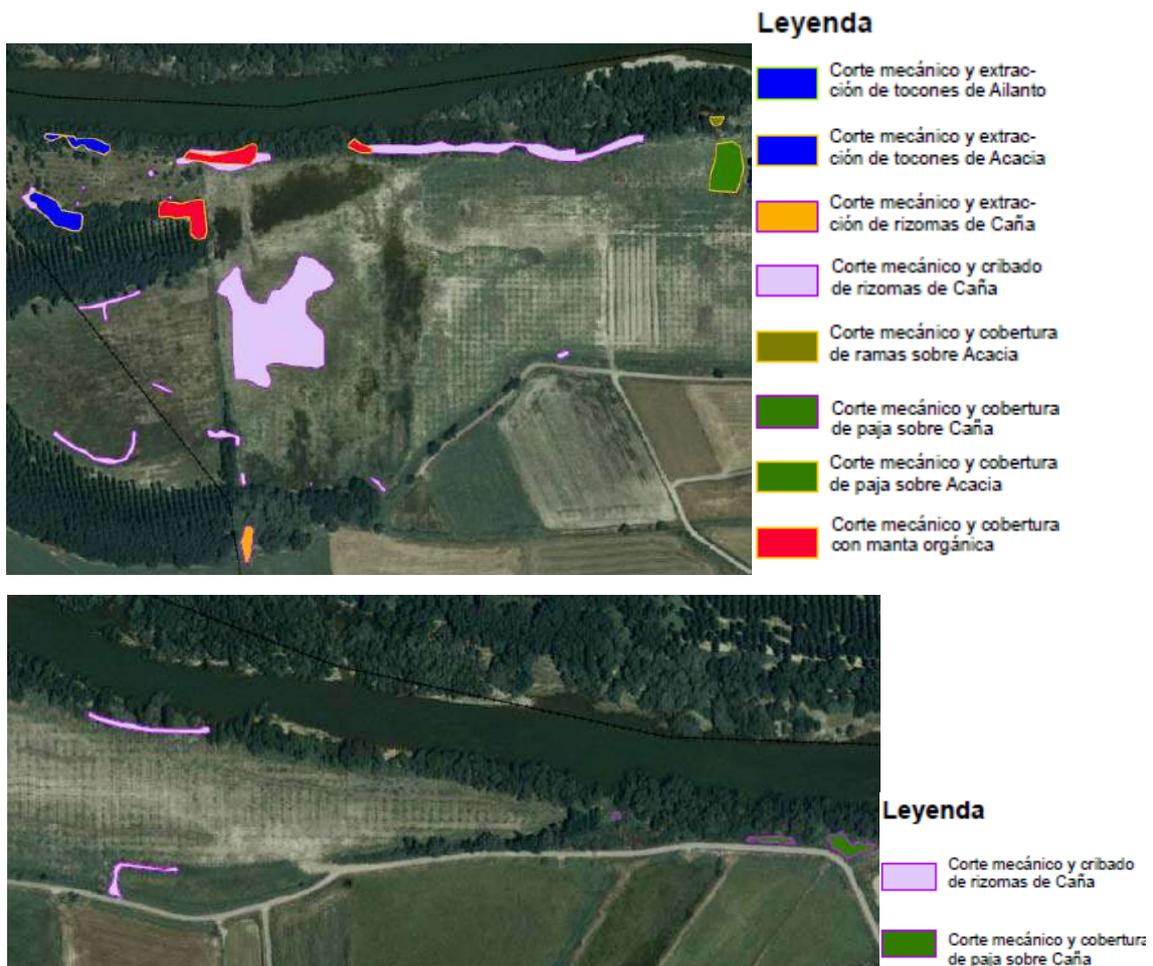
Figura 10. Dos extractos del plano de actuaciones en La Blona

Las unidades de obra de eliminación de flora exótica son variadas y comprenden, en el caso de La Biona:

- Desbroces manuales y mecanizados de árboles y cañaverales.

- Destoconado mecánico que incluye extracción del mismo con retroexcavadora y el transporte del tocón hasta la zona de acopio central (La biona concretamente acogerá este acopio para todo el ámbito dehesitación) para su posterior quema o vertido a decidir en obra).
- Cribado de la tierra para la extracción de los rizomas de *Arundo donax* en los seleccionados para tal fin. Calado entre 15cm mínimo y 50 cm. máximo.
- Quema de residuos.
- Aplicación de sales inorgánicas en tocones.
- Cubrimientos orgánicos mediante mantas y geotextiles o mediante pacas de paja, aplicando uno u otro en función de las características topográficas y de localización respecto del cauce.
- Cobertura de ramas vivas mediante estaquillados de las especies de sauces arbustivos de la zona.

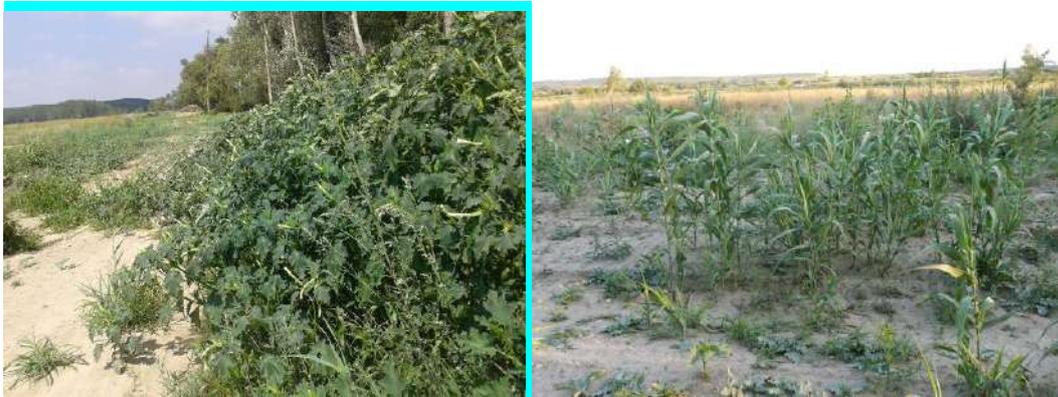
Figura 11. Imagen izquierda: Colonización por parte de *Datura stramonio* de las zonas removidas durante el proyecto. Imagen derecha: rodales de *Arundo donax* en la zona central. Fecha de las imágenes: 15 agosto 2014

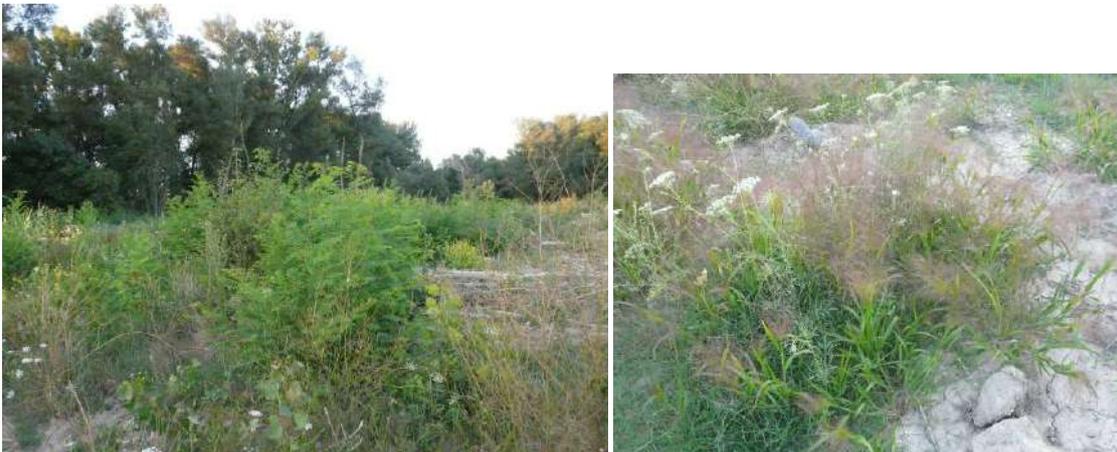
Figura 12. Imagen izquierda: Rodales de *Robinia pseudoacacia* . Imagen derecha: destaca la gran presencia tras las obras de desbroce de una herbácea exótica : *Panicum capillare*. Fecha de las imágenes: 15 agosto 2014

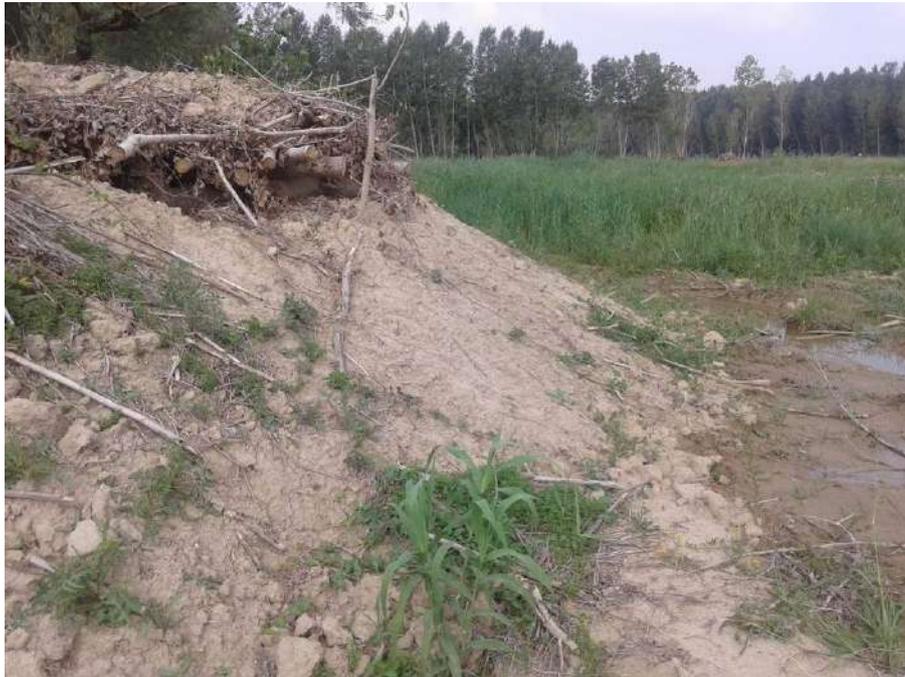
Figura 13. Configuración de los refugios para la reproducción de visón europeo, en puntos elevados sobre acúmulos de tierra.

Se han construido nueve refugios para visón europeo basados en un diseño estándar del Proyecto Life Vison y utilizado en todos los proyectos. La construcción de los refugios debe realizarse a base de acumular capas sucesivas de tocones, ramas gruesas, ramas más finas y una capa superior de tierra. Todo el conjunto se amarra finalmente al sustrato mediante sogas para evitar que sea arrastrado por crecidas del río. Los acúmulos se sitúan en elevaciones de tierra más altas y dominantes sobre la parcela trabajada, de tal modo que sirvan como refugio a los propios visones y sus madrigueras en crecidas.

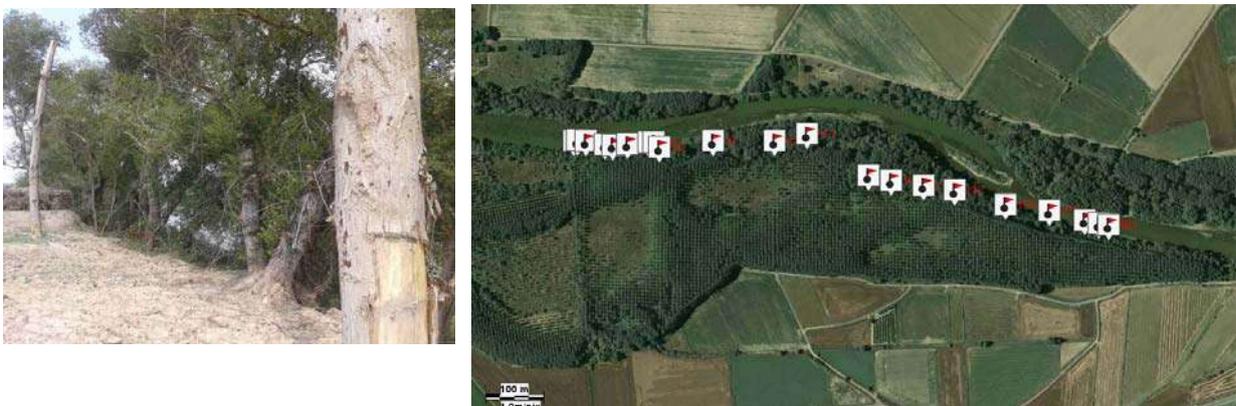
Figura 14. Alineación de *snags* en La Biona, anexas a la vegetación de ribera existente y respetada.

Uno de los objetivos de este proyecto LIFE Territorio Visión es el de propiciar hábitats adecuados para taxones catalogados y dependientes de madera muerta y oquedades (pícidis y quirópteros arborícolas principalmente). Tras las experiencias y el conocimiento acumulado en otros proyectos, se ha optado por descartar el anillado habitual de árboles y se ha optado por el establecimiento en La Biona de 21 *snags* (o tótems).
