INFORME DE SEGUIMIENTO DE PASOS DE FAUNA

Marzo-Abril 2020

LIFE+ TERRITORIO VISÓN LIFE09 NAT/ES/000521

Medida 3: Supervisión y mantenimiento pasos para fauna colocados en el sistema La Muga-Santa Eulalia (Peralta y Falces)

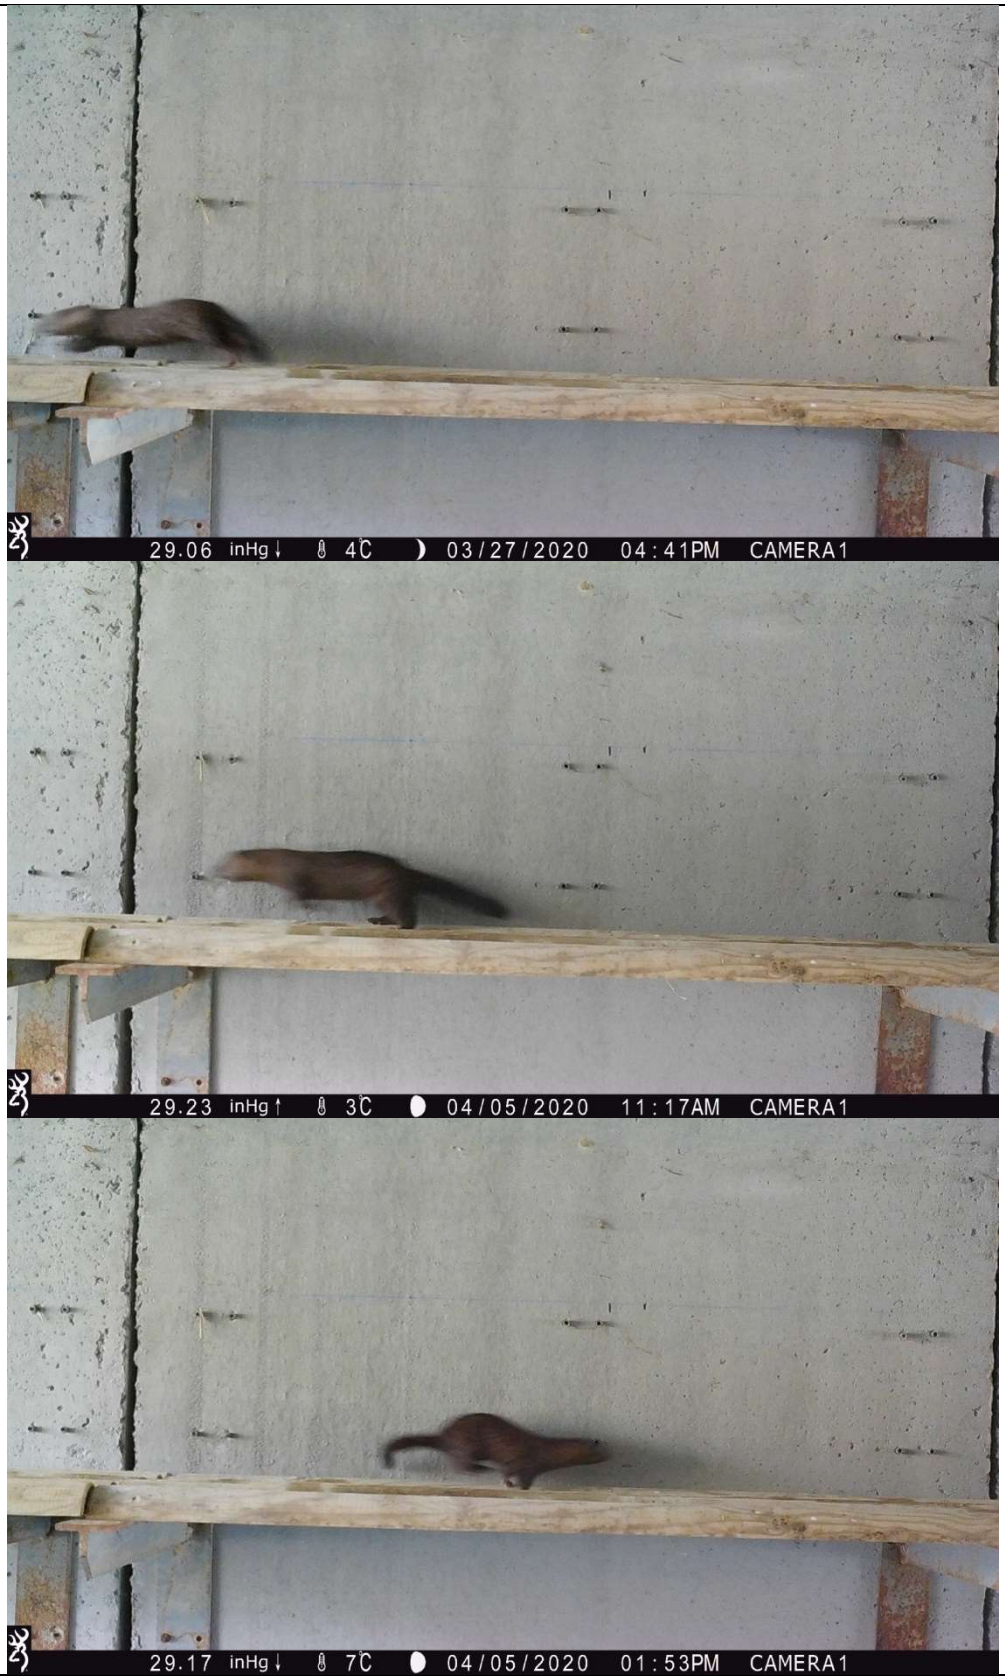
P4: PASO de SALIDA, SOTO de SANTA EULALIA (PERALTA)

Visones, nutrias, y, sobre estas líneas, castor sobre la repisa del paso.
