Informe de seguimiento de actuaciones en el periodo Post-LIFE

M1.: Seguimiento de acciones de restauración en las
áreas objeto del Proyecto LIFE Territorio Visón.

Abril 2021

**LIFE TERRITORIO VISÓN LIFE09
NAT/ES/000531**

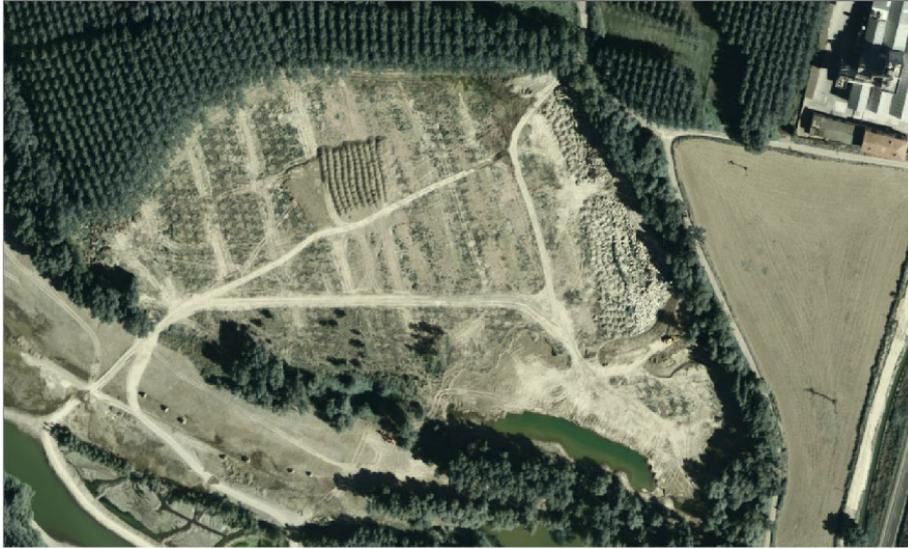
Imagen 1: Foto aérea correspondiente al año 2014 en Soto Contiendas I (Marcilla).
Se observan los trabajos de eliminación de chopera y plantación.

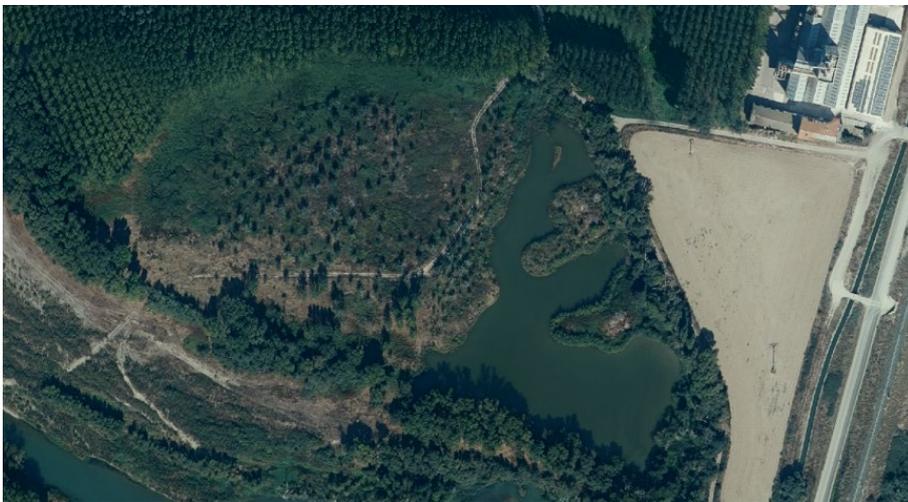
Imagen 2: Foto aérea correspondiente al año 2020 en el mismo lugar.
Se observa el desarrollo favorable de la revegetación realizada y el humedal creado para el visón europeo.

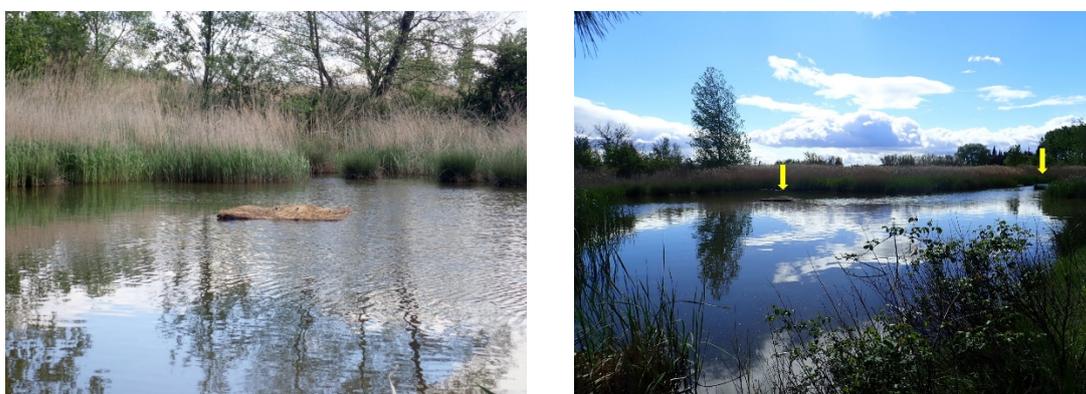
Imagen 5: Para la creación de los nuevos refugios se utilizó el sistema de islas flotantes. Arriba a la izquierda puede verse una de las plataformas en el proceso de instalación y la derecha, dos de los nuevos refugios en la zona de aguas libres del humedal de Soto el Puente en Milagro.

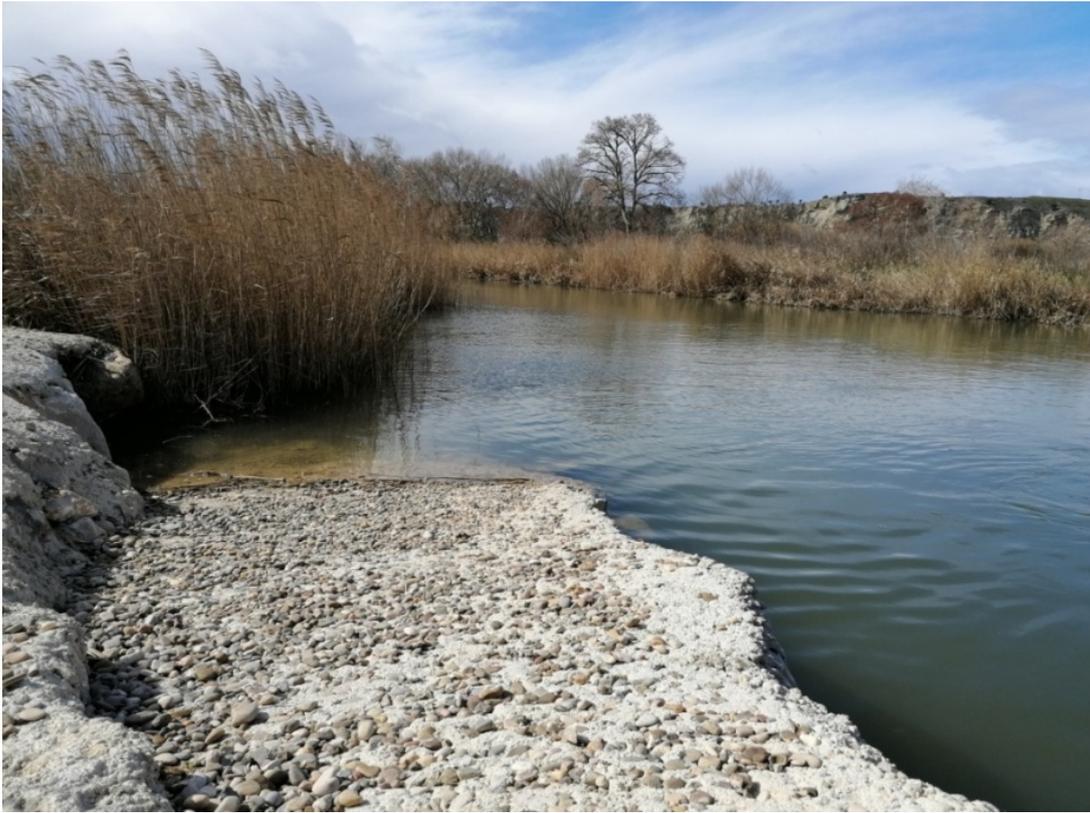
Imagen 7.1: Detalle del encuentro de una de las rampas de acceso con el humedal (GAN-NIK 2021b)..

Este trabajo se ha desarrollado en los marcos que conectan el Soto de Santa Eulalia con el sistema lagunar de La Muga. El trabajo ha consistido en recolocar las pasarelas de madera arrastradas por la riada con una mejor sujeción y en crear estructuras para mejorar la conexión con las orillas. Estos marcos están compuestos por una estructura de un marco prefabricado de hormigón (250 x 200 cm) adaptado como paso de fauna mediante rampas de escollera y gaviones flexibles rellenos de cantos rodados (cubiertas con hormigón y grava en el paso de entrada a Santa Eulalia, Imagen 7, y sin cubrir, Imagen 8, en el paso de salida) y repisas interiores con listones semicirculares o tablonés de madera tratada. Las rampas conectan de manera continua las orillas del Soto de Santa Eulalia y el sistema lagunar con la repisa interior. Esta cuenta con una anchura de 60 cm y dispone de un hueco libre al techo del marco de 75 cm.

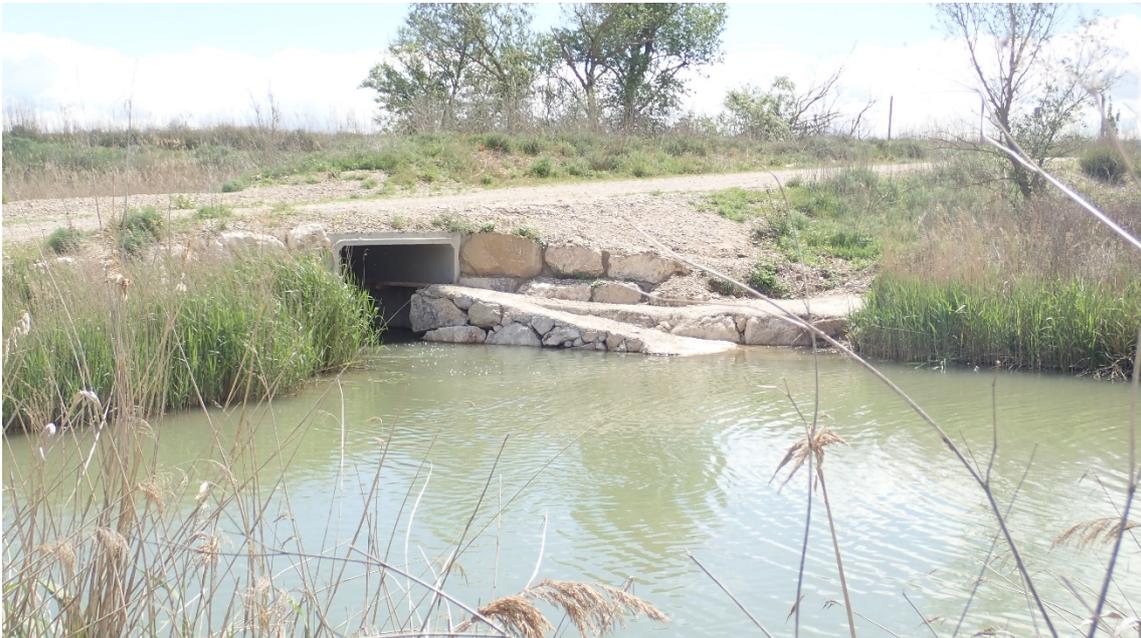
Imagen 8.2: Panorámica del mismo marco.

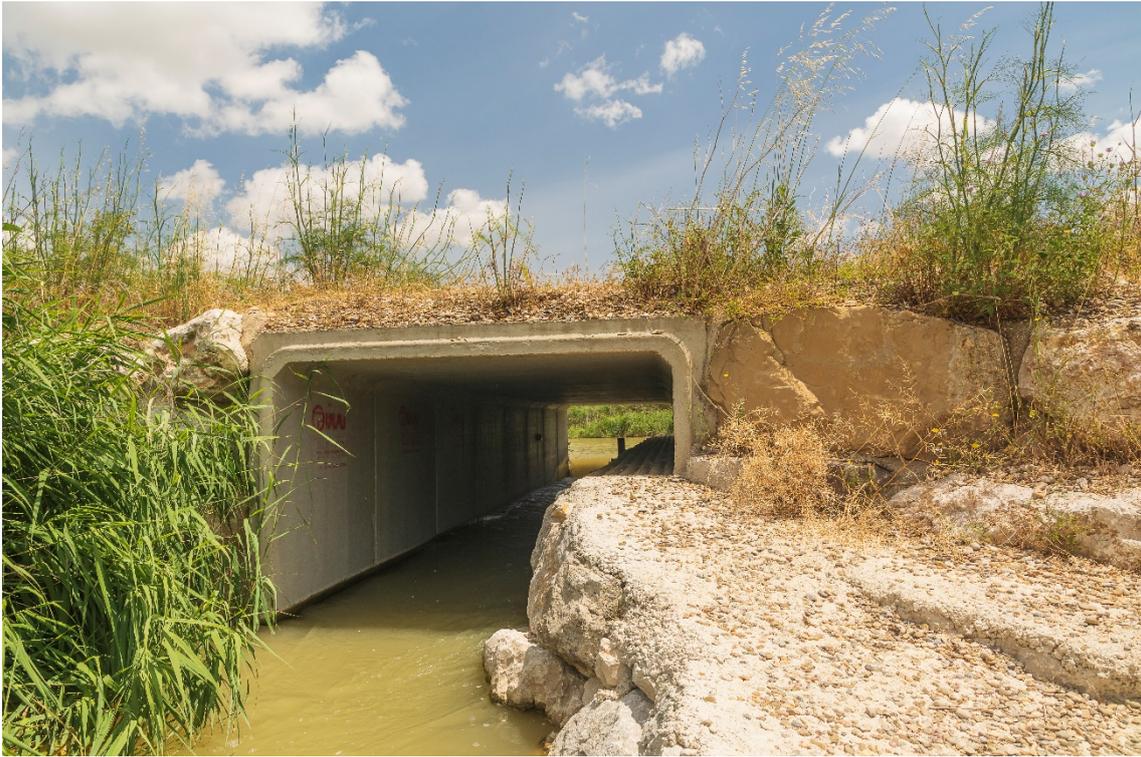
Imagen 9: Detalles de los encuentros de las repisas de madera con los gaviones flexibles y la orilla en el otro acceso (GAN-NIK 2021b).

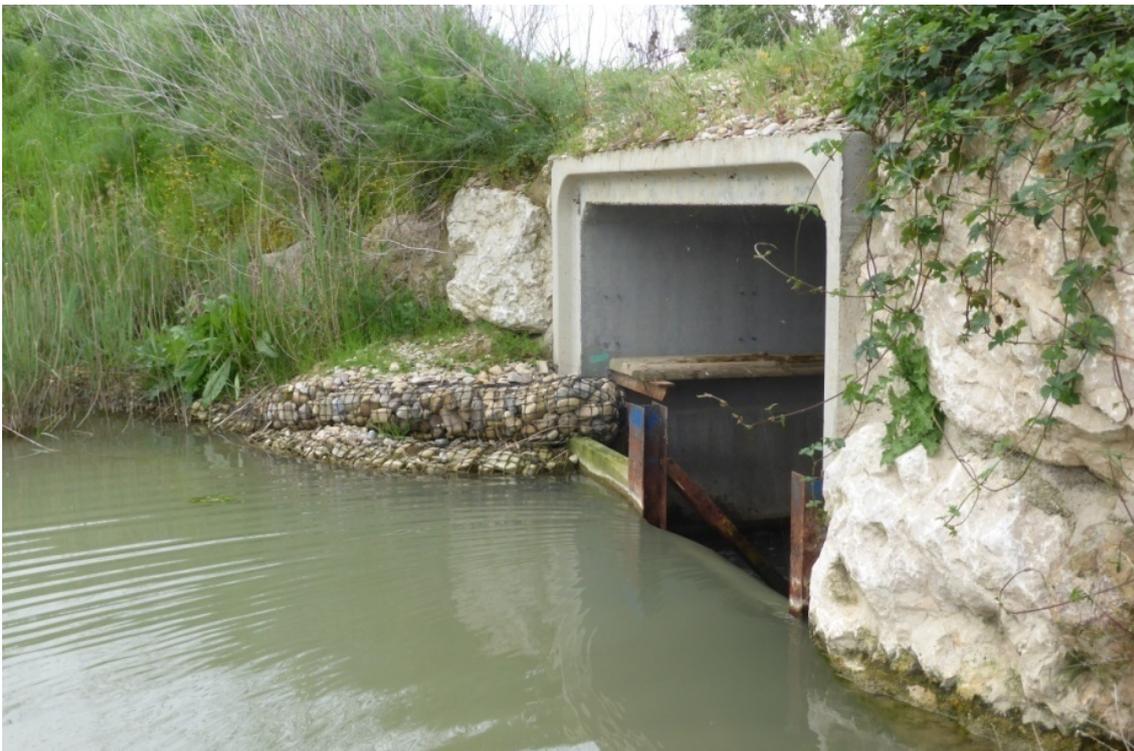
Las estructuras creadas se mantienen en un estado favorable en la actualidad y su idoneidad como paso de fauna ha quedado recogida en el informe específico sobre los pasos de fauna de territorio visón (GAN-NIK 2021), habiéndose comprobado su utilización por parte del visón europeo.

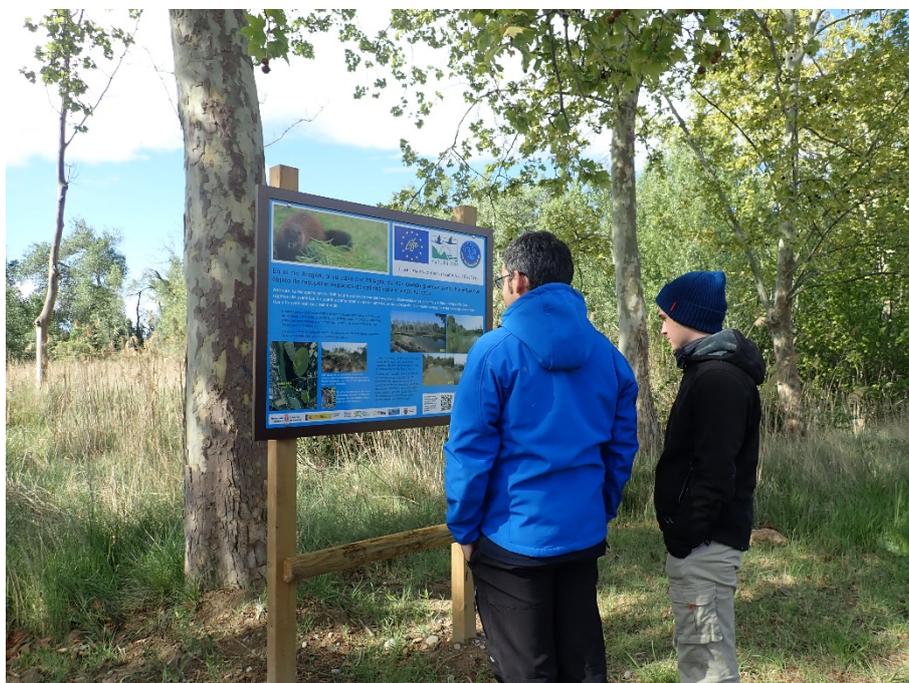
Imagen 20: En Milagro, en Soto el Puente, se ha instalado un nuevo panel informativo.

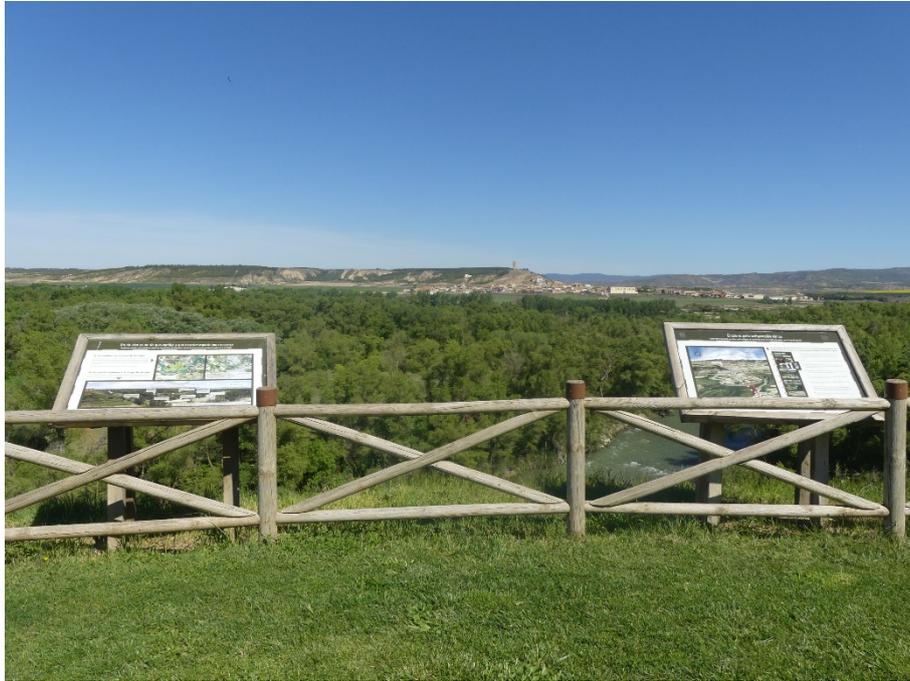
Imagen 21: En el periodo Post-LIFE se han renovado algunas infraestructuras de uso público instaladas en el desarrollo del LIFE GERVE. En la imagen, los paneles informativos renovados del mirador de Mérida.

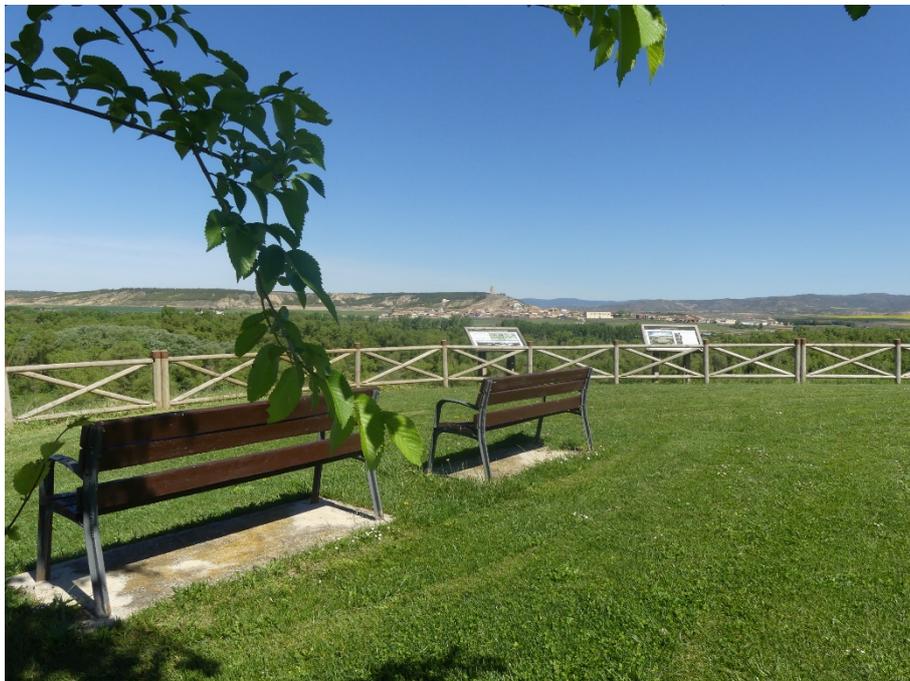
Imagen 22: En el periodo Post-LIFE se han renovado algunas infraestructuras de uso público instaladas en el desarrollo del LIFE GERVE. En la imagen, una vista general del mirador de Mérida.
