**PROYECTO DE MEJORA Y CREACIÓN DE HÁBITAT PARA EL VISÓN EUROPEO (MUSTELA LUTREOLA)
Y DE RESTAURACIÓN DEL RÍO ARAGÓN EN SOTOCONTIENDAS
(TÉRMINO MUNICIPAL DE MARCILLA) – NAVARRA, CUENCA HIDROGRÁFICA DEL RÍO EBRO**

**LIFE + " TERRITORIO VISÓN"-LIFE09/NAT/ES/531-
ACCIÓN A1. REDACCIÓN DE PROYECTOS CONSTRUCTIVOS**

Presentación Proyecto: Marcilla, 4 de marzo de 2014

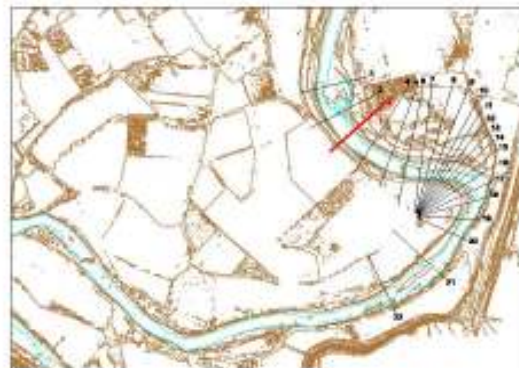
SECCIÓN 3

- Leyenda:
- Terreno natural
 - Terreno reperfilado
 - - - Cota de rollover de sedimentos según modelo
 - Desmontes

(Anotaciones en metros a escala real)

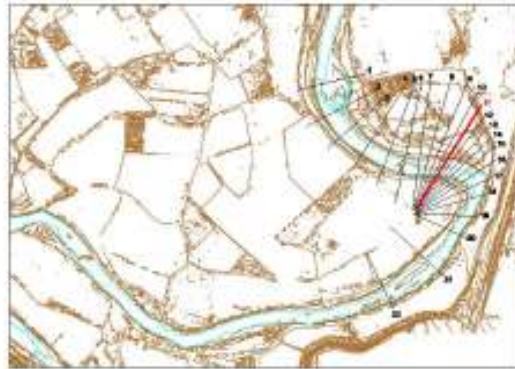
SECCIÓN 11

- Leyenda:**
- Terreno natural
 - Terreno reperflado
 - - - Cota de rollover de sedimentos según modelo
 - Desmontes

Se de replanteo
(Aceleraciones en metros a escala real)

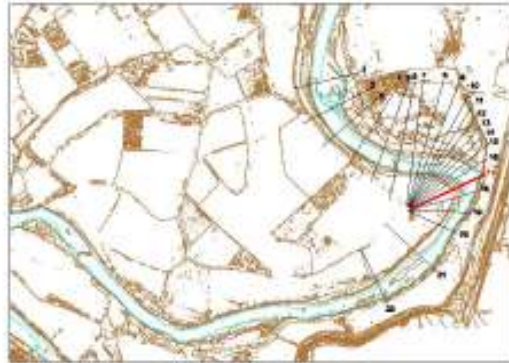
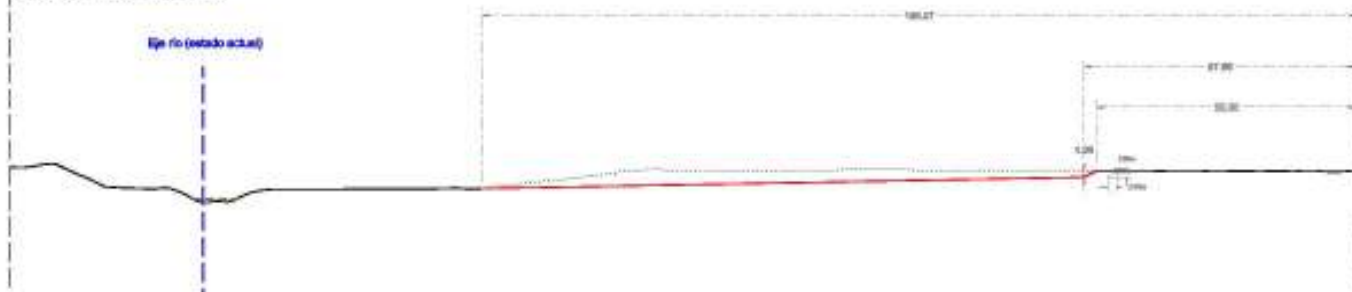
SECCIÓN 11

- Leyenda:**
- Terreno natural
 - Terreno reperfilado
 - - - Cota de rulleno de sedimentos según modelo
 - · · · · Derrumbes

Eje de replanteo
(Anotaciones en metros a escala real)

Eje río (estado actual)

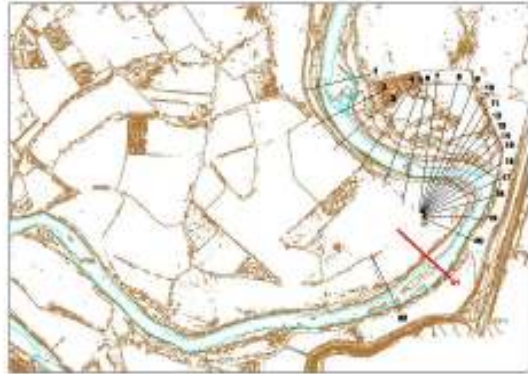
SECCIÓN 21

- Leyenda:**
- Terreno natural
 - Terreno perfilado
 - - - Cota de relleno de sedimentos según modelo
 - Desmontes

(Anotaciones en metros a escala real)

Eje río (estado actual)

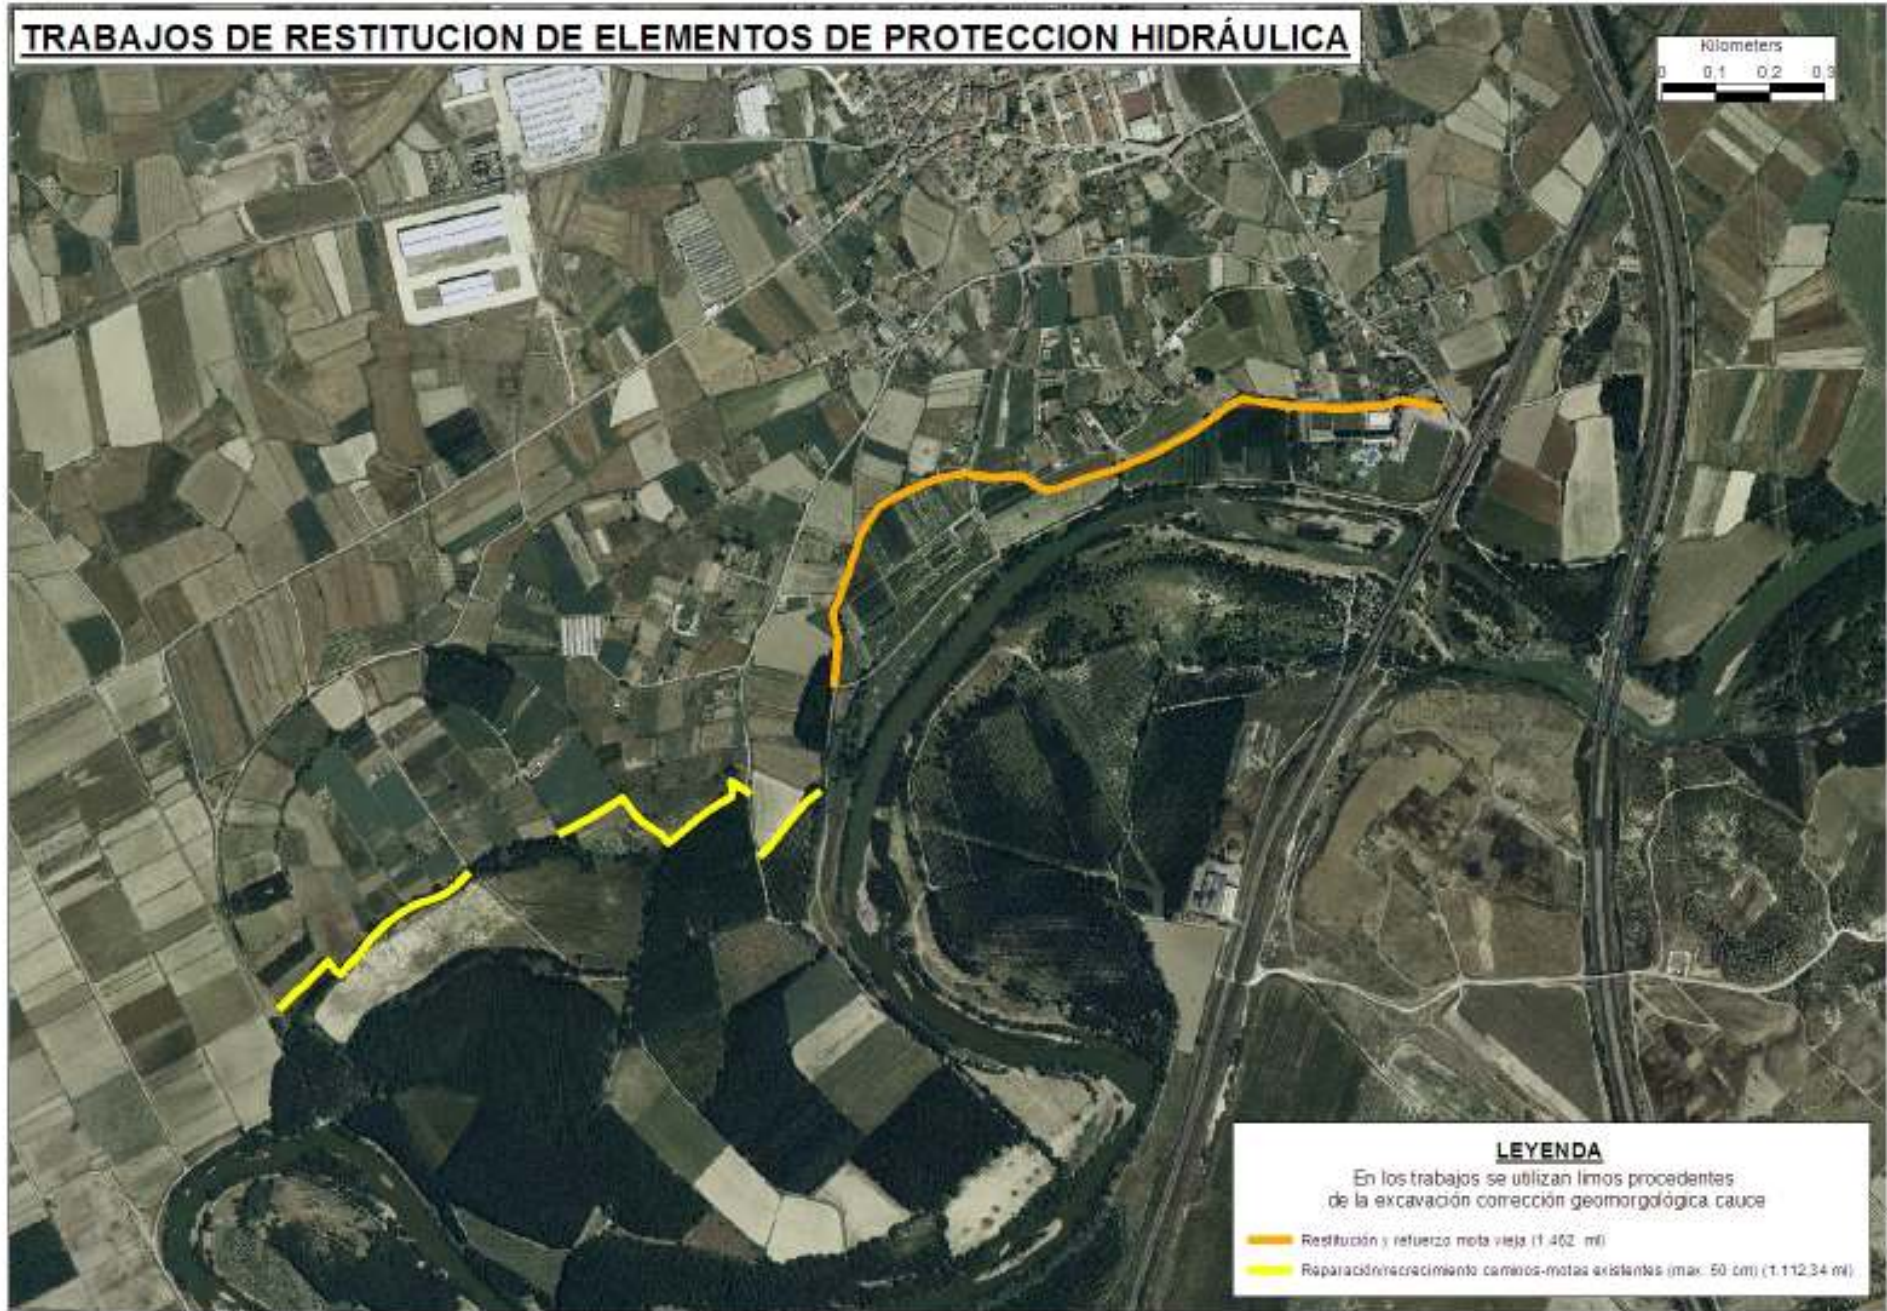
TRABAJOS DE RESTITUCION DE ELEMENTOS DE PROTECCION HIDRÁULICA

LEYENDA

En los trabajos se utilizan limos procedentes de la excavación corrección geomorfológica cauce

- Restitución y refuerzo mola vieja (1.402 m³)
- Reparación/recrecimiento caminos-motas existentes (máx. 50 cm) (1.112,34 m³)

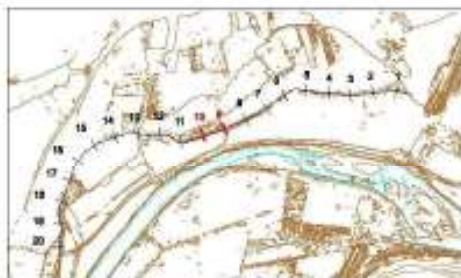
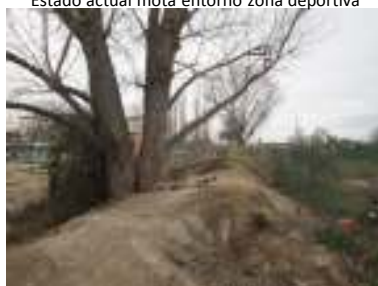
Estado actual mota entorno zona deportiva

- Legenda:
- Terreno natural
 - Propuesta de rehabilitación mota vieja (estado final)
